**42. KAZI SONUÇLARI  
TOPLANTISI**

## STRATONIKEIA VE LAGINA 2021 YILI ÇALIŞMALARI

## 1-STRATONİKEİA ÇALIŞMALARI

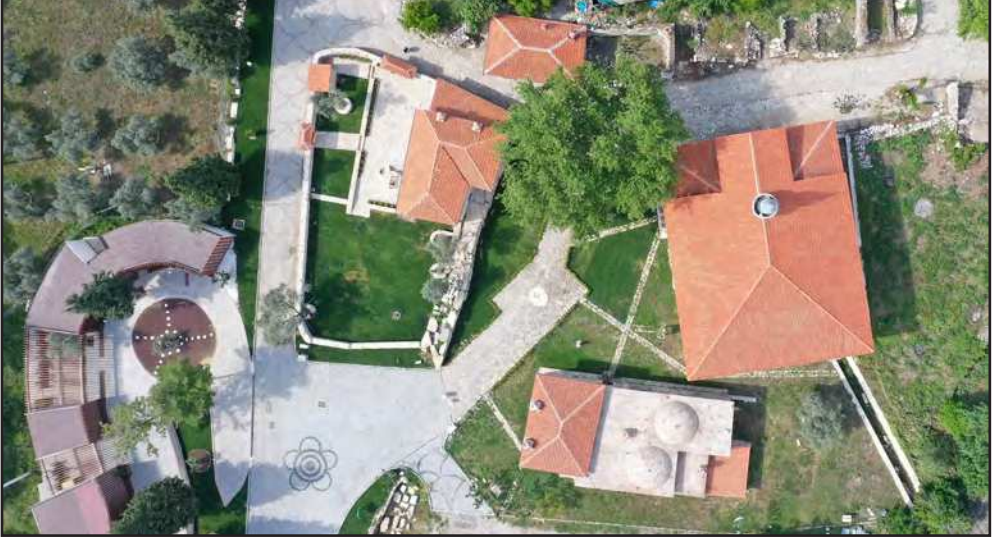
Resim 1: Köy Meydanı girişinde, Menteşe Beyliği'nden günümüze yerleşim dokusuna ait Selçuk Hamamı, Şaban Ağa Camii, Onuncu Yıl Anıtı, Ali Aydın Evi ve köy kahvelerinin havadan görünümü.

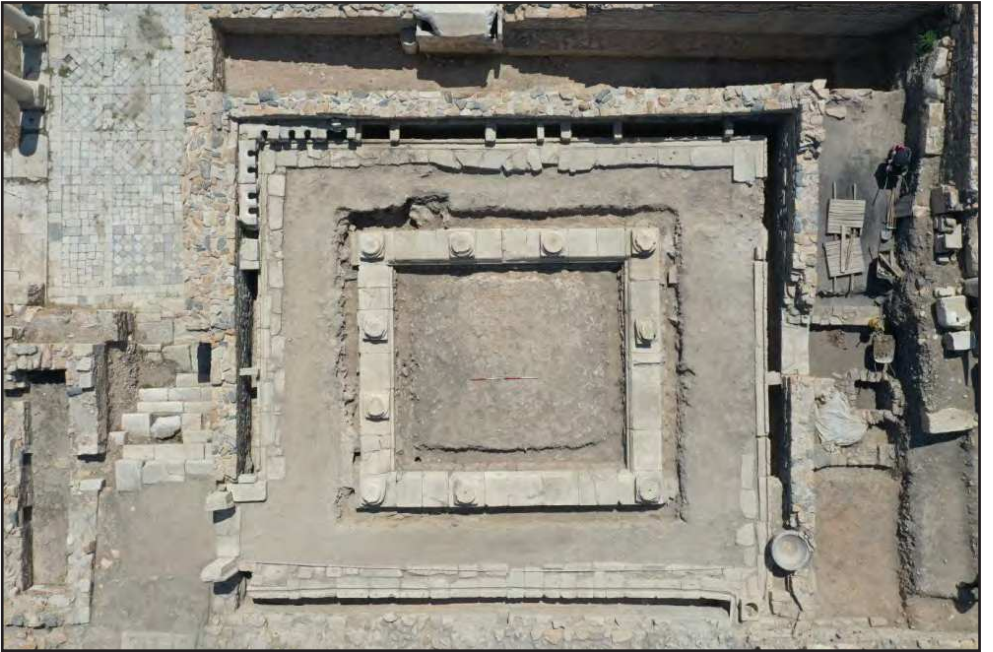
*Latrinanın* kazısına, geçen yıl kalındığı yerden devam edilmiş ve çalışmalar bu yıl tamamlanarak, *peristilli* olan yapının planı ortaya çıkarılmıştır<sup>8</sup> (Resim: 2). Çevresini kalın bir duvarın çevrelediği yapının girişleri, kuzeydoğu köşenin doğu kısmında ve batı duvarı orta kısmında yer almaktadır. Bunlardan ilk ve orijinal olan kuzeydoğu köşedeki olup, girişi çift kanatlı bir kapı ile sağlanmaktadır. Zemindeki her iki kenardaki aşınmalara göre daha çok kişinin buradan giriş çıkış yaptığı anlaşılmıştır. Yapının dört yönünde oturma yerleri ve altında atık kanalı, oturma yerinin önünde temiz su kanalı bulunmaktadır. Temiz su kanalının suyu kuzeydoğu köşedeki mermerden oyulmuş bir rezervuar alanına toplanıp, burada doğu ve güney yönlerine olmak üzere iki yönden dağıtıldığı belirlenmiştir. Bu temiz suların tamamı en sonunda, kuzeydoğu köşedeki girişin bulunduğu yerden atık kanalına akmaktadır. Atık kanalının eğimi de temiz su kanalında olduğu gibi kuzeybatı köşeden başlamakta ve güney ile doğu yönde devam ederek güneybatı köşedeki kanalizasyona ulaşmaktadır.

Resim 2: Çalışmalar öncesi *latrinanın* havadan görünüşü.

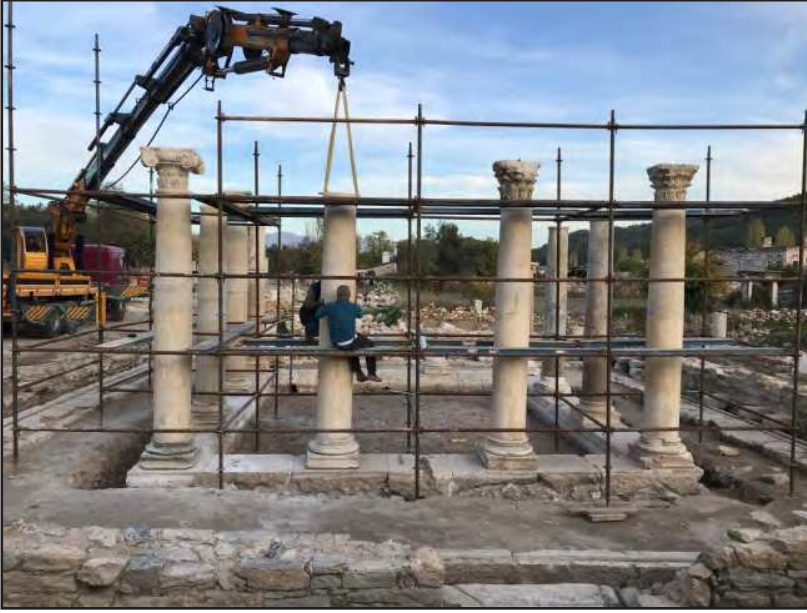
Resim 3: *Latrina* sütunlarının restorasyon çalışmaları.

riski olan bazı gövde parçalarından küçük olanlar kaide üzerinde biraz daha büyük olanlar ise zemine yatırılarak sergilenmiştir. Böylelikle peristile ait sütunlar batıdan doğuya doğru farklı kademeler halinde restore edilmiştir.

Sütunları sabitlenen yapının Korinth ve kompozit olmak üzere iki farklı düzene ait devşirme kullanıma sahip başlıkları proje kapsamındaki özgün yerlerine yerleştirilmiştir. Çalışma sonucunda 3 kompozit, 5 Korinth düzendeki 8 adet başlık sütunların üzerindeki yerlerini almıştır (Resim: 3).

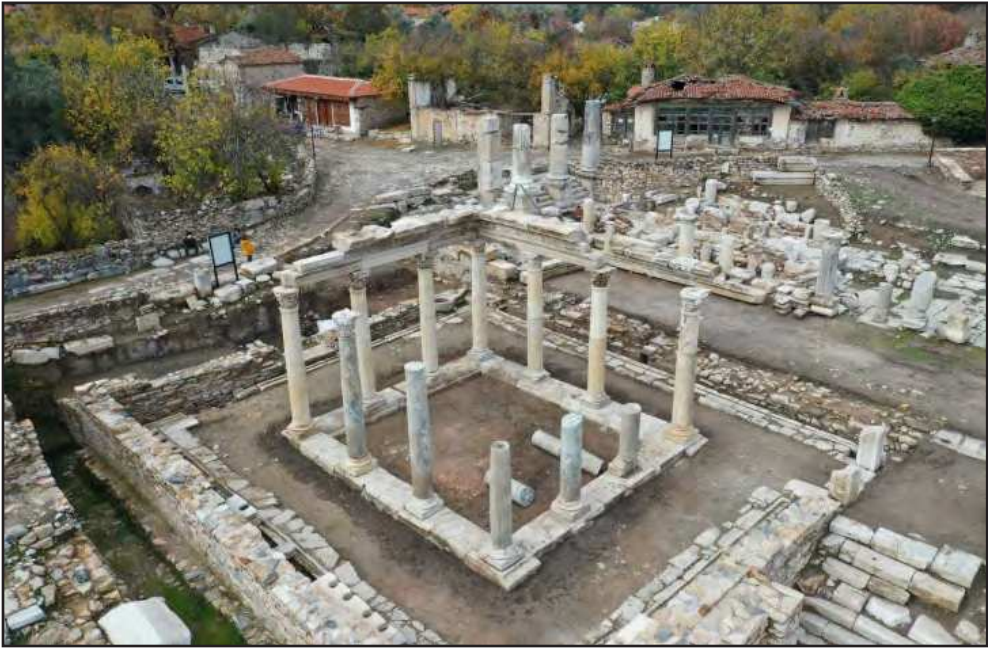
Resim 4: Çalışmalar sonrası *latrina*nın ve çevresinin havadan görünüşü.

Üst yapıya gelindiğinde ise 1 tanesi yeni olmak üzere 5 adet arşitrav, 9 adet friz ve 8 adet korniş bloğu yapı üzerindeki özgün yerlerine yerleştirilmiştir. Yatay taşıyıcı eleman olan bu gruptan arşitrav ve frizler, birbirlerine paslanmaz krom-çelik kenetler ile sabitlenmiştir. Bloklar terazi işlemleri sırasında kurşun ve onarım harcı ile desteklenmiş, bloklar arasındaki boşluklar ise onarım harcı ile kapatılmış ve yapının anastylosis ağırlıklı restorasyon çalışmaları tamamlanmıştır (Resim: 4).

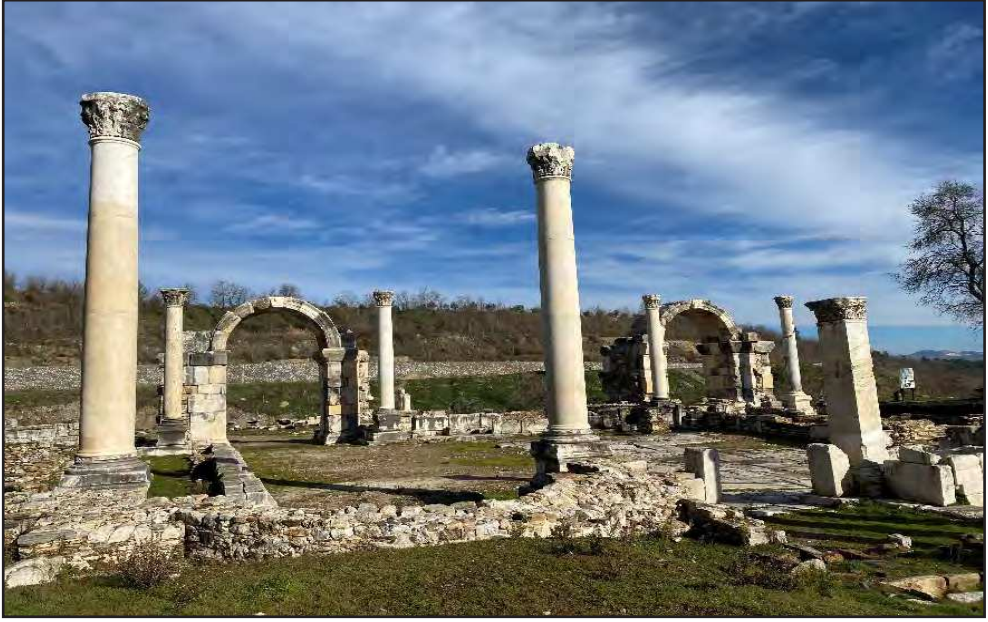
Kültür Varlıkları ve Müzeler Genel Müdürlüğü, Güney Ege Kalkınma Ajansı<sup>15</sup> (GEKA) ve Türk Tarihi Kurumu projeleri kapsamında, Muğla Kültür Varlıklarını Koruma Bölge Kurulunun kararlarına uygun olarak kuzey şehir kapısı ve sütunlu caddeye yönelik restorasyon çalışmaları gerçekleştirilmiştir. Sütunlu caddede konservasyon ve kısmi restorasyon çalışmaları tamamlanmış, kuzey şehir kapısının ise doğu ve batı giriş kemer ayaklarının taç (üzengi) seviyesine kadar anastylosisi yapılmıştır. Kapının görsel bakımdan anıtsallığının vurgulanabilmesi için kemer sisteminin de ayağa kaldırılması planlanmış ve bu doğrultuda gerekli araştırma ve ölçümlerden sonra kemer ayaklarında statik olarak bir engel olmadığı tespit edilmiştir. Kemer sisteminin yapılmasına başlanılmış ve bitirilmiştir. Koruma ve onarım çalışmalarında minimum müdahale, maksimum koruma ile ulusal ve uluslararası koruma ilkelerine uygun olarak müdahale kararları belirlenmiş, belirlenen kararlarda; bakım, sağlamlaştırma, bütünleme, yenileme, temizleme, yeniden yapım ve anastylosis uygulamalarına yer verilmiştir. Çok zorunlu olan durumlarda yeni malzeme kullanılmıştır. Böylece her iki giriş ve önündeki meydan ile çevresindeki sütunlar ve kuzey cadde bir bütünlük oluşturmuştur (Resim: 5).

Resim 5: Kuzey Şehir Kapısı ve güneyindeki meydanda yer alan sütunların görünümü.

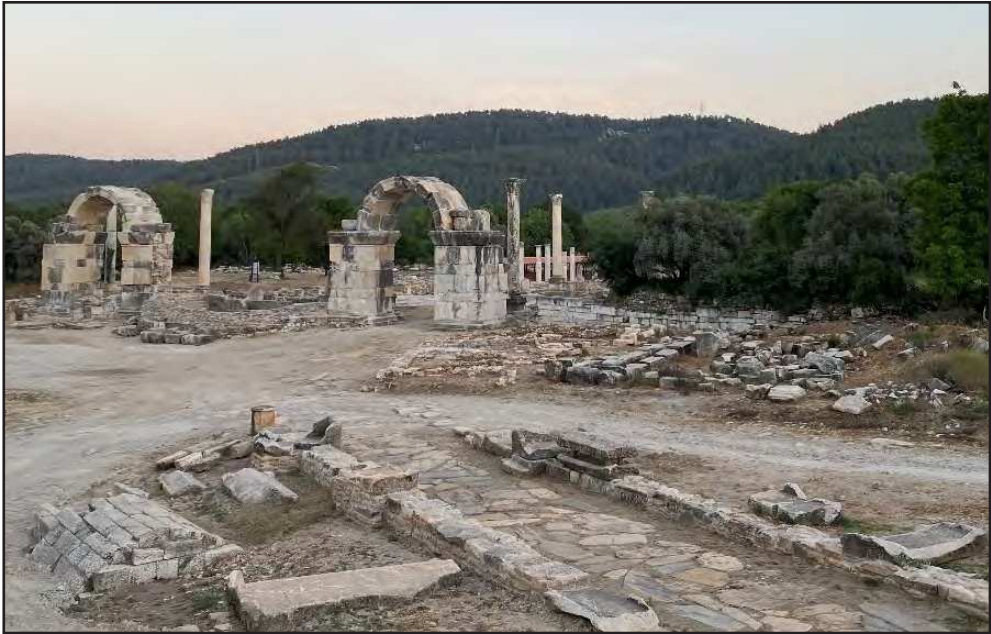
sahiptir<sup>17</sup> (Resim: 6). Şehir kapısının batıda ve doğuda olmak üzere iki girişi ile bu girişler arasında da yarım yuvarlak formulu *nymphaeum* bulunmaktadır<sup>18</sup>. Yapı kompleksi iki girişiyle bu anıtsallıkta Anadolu örnekleri içerisinde tek olma özelliğini göstermektedir<sup>19</sup>. Kapının her iki dış cephesine gelen faskialı ve taçlı düzenlenen kemer bloklarının kilit taşları üzerinde farklı kabartmaların yerleştirilmiş olduğu, ele geçirilen mimari elemanlardan bilinmektedir<sup>20</sup>.

Resim 6: Lagina'dan gelen kutsal yol ve kuzey şehir kapısının kuzeybatıdan görünümü.

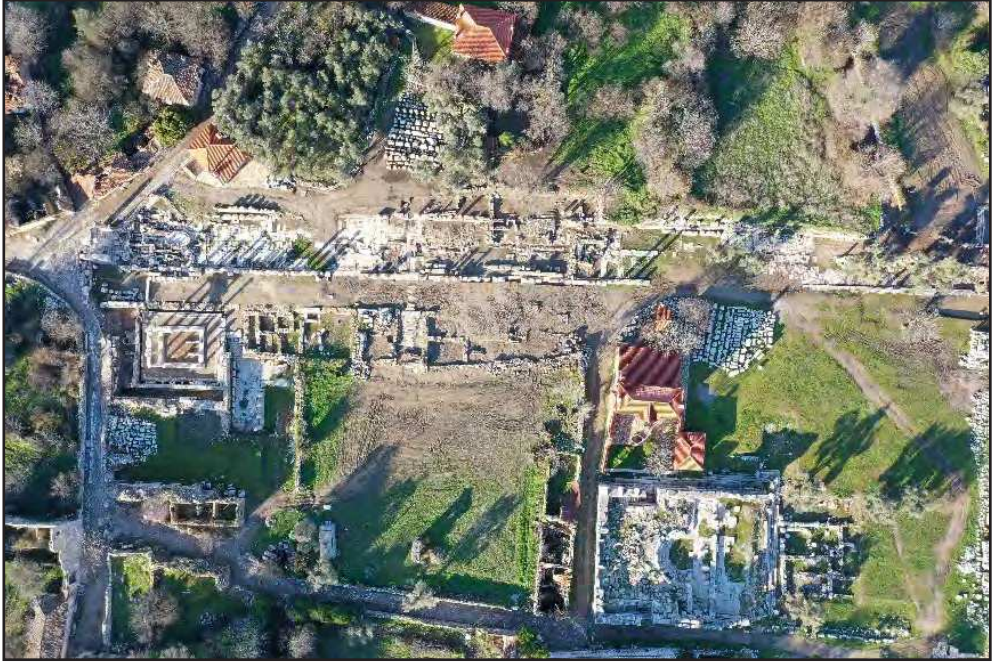
Caddenin kuzey kısmında 1177 parseldeki çalışmalar sırasında Doğu Roma ve Beylikler dönemlerine tarihlendirilen kalıntılar ortaya çıkarılmıştır (Resim: 7). Bu kalıntıların devam edip etmediğini görmek maksadıyla seviye indirme çalışmaları belli bir kotta devam etmiştir. Daha önce bir kısmı ortaya çıkarılan duvar sıraları takip edilerek yeni yapıların varlığı anlaşılmıştır. Ortaya çıkarılan bu yapıların duvarları, taş ve tuğla kullanımının yanı sıra yine batı caddeye ait taşıyıcı ve üst yapı blokların kullanımı ile inşa edilmiştir. Ancak bulunan duvarlar tam bir mekân oluşturmamaktadır. Bu nedenle tam bir yapı ya da mekan planı çıkarılamamıştır. Bu kısımda bulunan taş döşemeler ve alanda ele geçirilen sikke buluntuları ve diğer tespitler bütün olarak değerlendirildiğinde, bu kalıntıların Beylikler ve Erken Osmanlı dönemlerine ait olabileceği anlaşılmıştır.

Resim 7: Batı Cadde ve çevresinde bulunan yapılar.

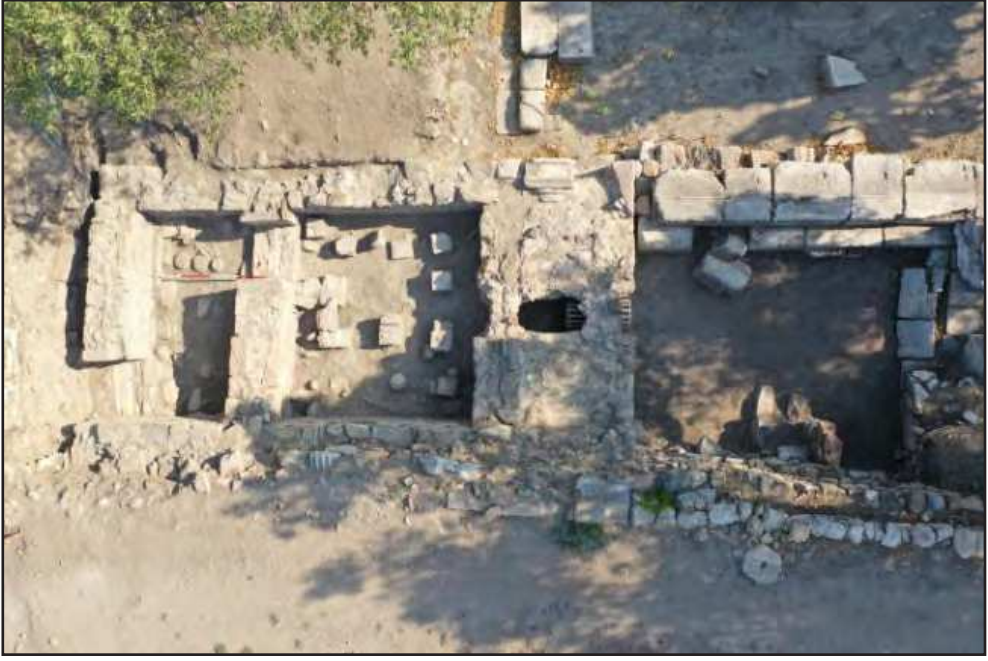
Resim 9: Çalışmalar sonrasında hamamın bölümlerinin havadan görünüşü.

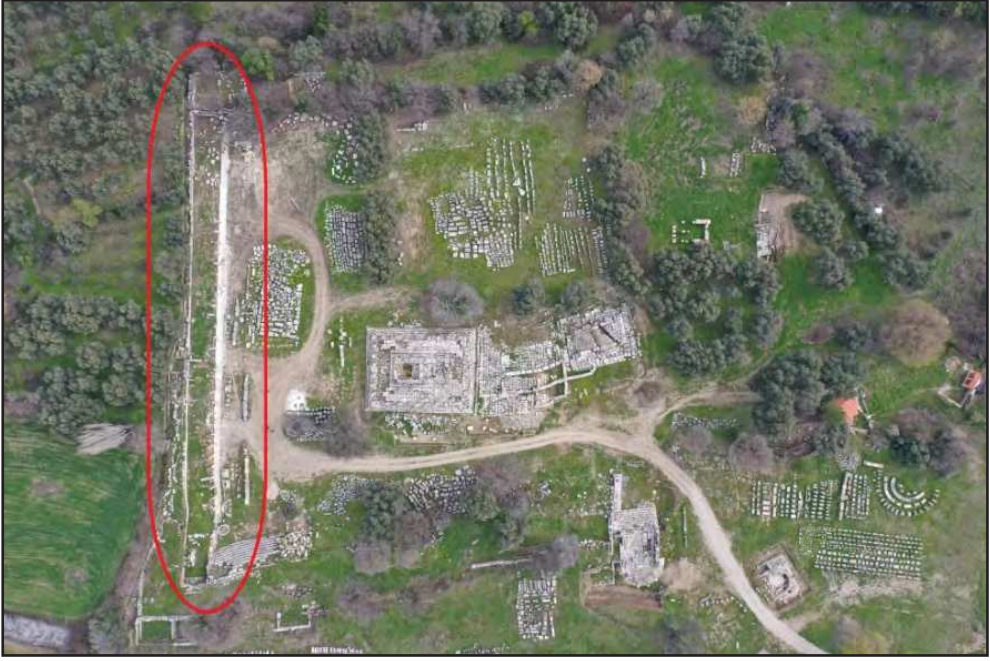
Resim 11: Lagina Hekate Kutsal Alanı ve kuzey *stoa*nın yeri, hava fotoğrafı.

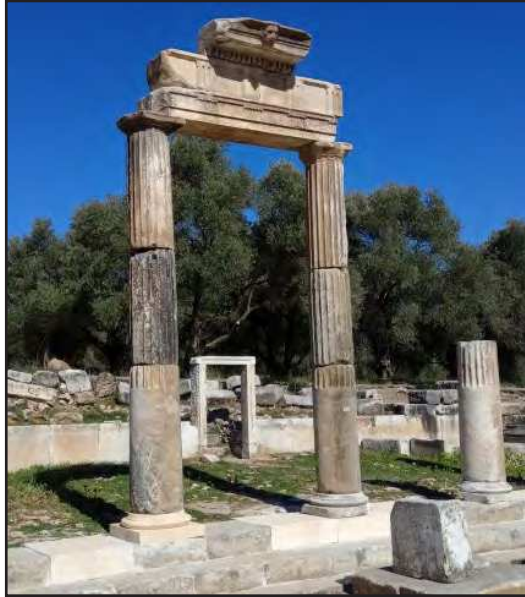
Resim 12: Lagina Kuzey *Stoa* 13 ile 14 numaralı sütunlar ve üst yapının görünümü.

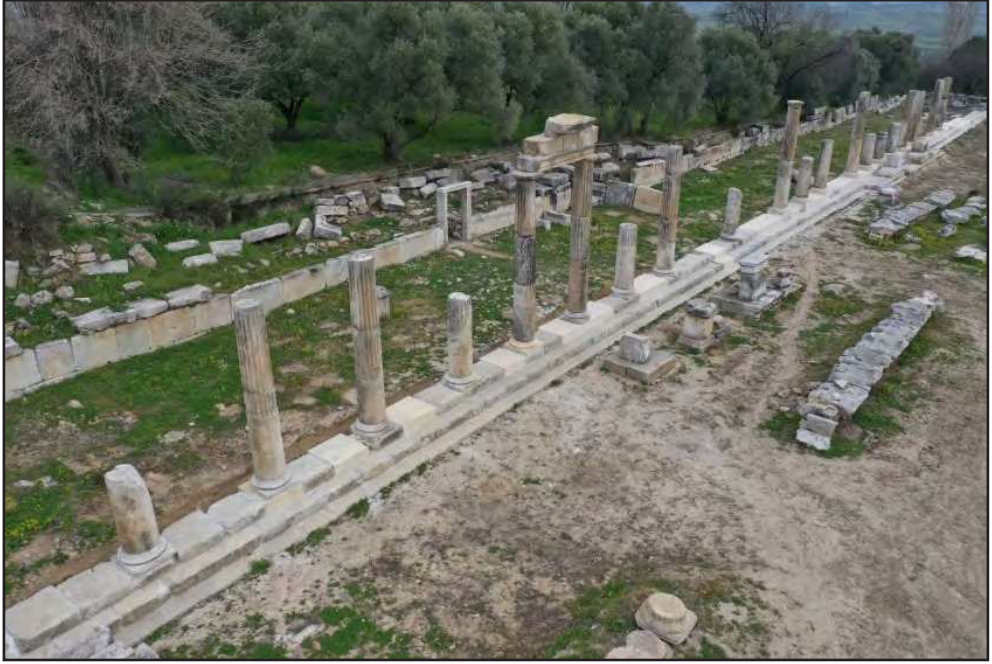
Resim 13: Çalışmalar sonrası Lagina Kuzey *Stoa*nın güneybatıdan görünümü.

mer bloklarının yerleştirilmesinin ardından blokların deprem gibi herhangi sarsıntıda yerlerinden oynamasını engellemek ve statik olarak sağlamlığını artırmak amacıyla, bloklar üst kısımlarından paslanmaz krom çelik dübel ve kenetler ile birbirine bağlanmıştır<sup>22</sup>. Ayrıca özgün kemer bloklarının kırık ve eksik kısımları ile derz arasındaki boşluklara sonradan sökülebilecek şekilde geri dönüşümlü inorganik agregalardan oluşan onarım harcı ile dolgu yapılmıştır<sup>23</sup>. Bu uygulamada derz aralarında ve eksik kısımlardaki boşlukların zamanla toprak dolmasını ve bitki oluşumunu engellemek, ayrıca estetik bir görünüm kazandırmak amaçlanmıştır. Uygulamalar sonrasında demir kalıplar vinç yardımı ile dikkatli bir şekilde sökülüş ve çalışmalar tamamlanmıştır. Rölöve ve restitüsyon çalışmaları sonucunda saptanan özgün karakterlerinin korunması, zedelenmemesi önerilen restorasyon projesinin ana ilkesi olmuş ve bu ilke doğrultusunda minimum müdahale ve maksimum koruma ile ulusal ve uluslararası koruma ilkelerine uygun olarak çalışmalar yürütülmüştür (Resim: 13).

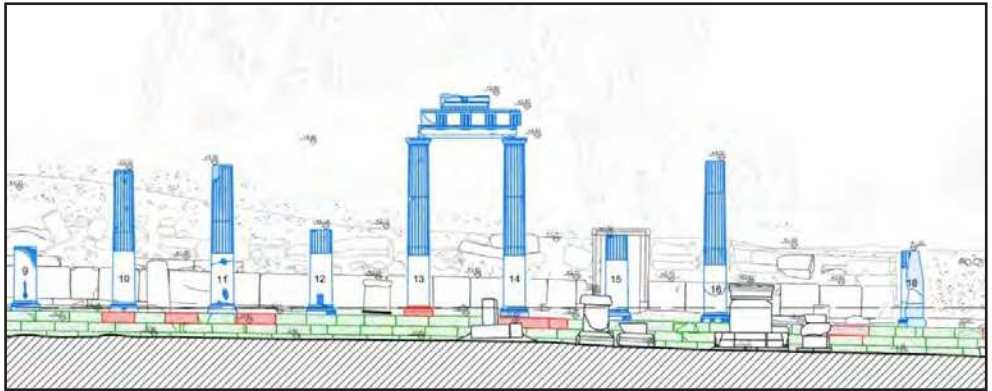
Çizim 1: Lagina Kuzey *Stoa* restorasyon projesinden cephe görünüşü.

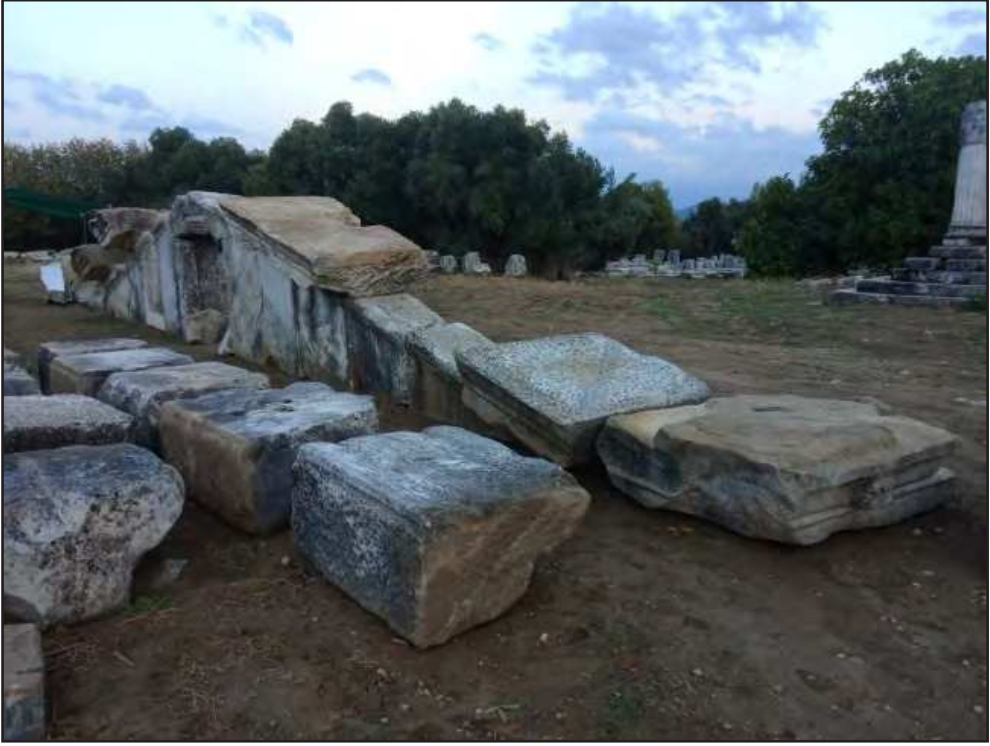
Resim 14: Çalışmalar sonrası Lagina Hekate Tapınağı kuzey alınlığının kuzeybatıdan görünümü.
