LAGİNA HEKATE PROPYLONU 1996

*Ahmet TIRPAN**

Lagina Hekate Tapınağı Kazı ve Restorasyon Çalışmaları 2-24 Ağustos 1996 tarihleri arasında yapıldı¹. Bu çalışmalarımızı kısıtlı maddi imkanlar nedeniyle, sadece propylonda gerçekleştirebildik.

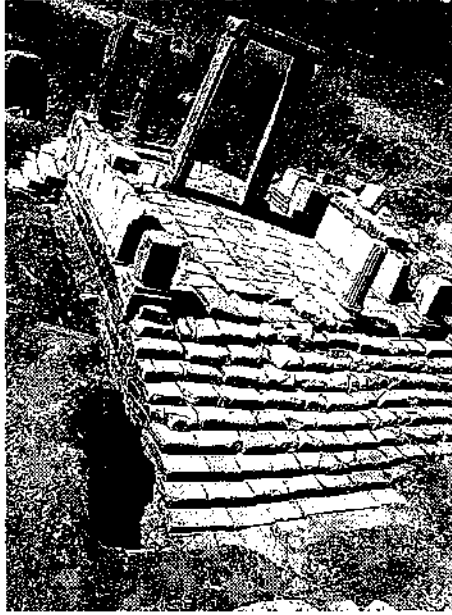
basamakları arasında deęişik seviyelerde düzensiz plaka taşlar bulundu. Bunların belirli bir seviye ve düzen oluşturmamasına rağmen, propylona bağlanan yolun döşeme taşları oldukları açıkça görülmektedir(Resim: 4).

Propylonun güneyinde orthostatların dış kısmındaki çalışmalarımızda; orthostatların oturduğu döşemenin alt seviyedeki duvarlar ile propylon taban döşemesi ve yarım yuvarlak girişin farklı tekniklerde ilavelerden oluştuęu ortaya çıktı (Resim: 3,4). Batı kısımdaki basamaklı, yarım yuvarlak girişin güney ucu, güneydeki anteyi doğuya doğru geçerek, üçlü giriş hizasında yapıya birleşir. Birleşme yüzeylerinde kaba yonu yüzeyli taşların yüzeylerinin ince yonu olarak düzeltildięi görülmektedir. Orthostat bloklarının üzerine oturduğu stylobat döşemenin altında ince yonu yüzeyli rektogonal taşlardan bir duvar örüsü bulundu. Bu sıranın altında ise temel seviyesine kadar devam ettięi anlaşılan kaba yonu yüzeyli ve derzleri V oluşturan üç sıra taş örgüsü açığa çıkarıldı. Kabarık yüzeyli (bosajlı) duvarın taş sıraları batıya doğru basamakların altına devam etmektedir. Duvarların birleşme yerlerindeki dilatasyonlar dahil burada bulduğumuz veriler, batıdaki yarım yuvarlak girişin alt yapıya sonradan ilave edildiğini düşündürmektedir. Güney dış yüzdeki kabarık yüzeyli duvar doğudaki ante hizasına kadar devam eder.

Basamakların bitiminden sonra devam eden yol döşemesinin güney kenarlarını sınırlandıran herhangi bir kalıntıya rastlamadık. Basamaklardan sonra, kazılan 3 m.lik alanda görüldüğü kadarıyla yol genişliği kadar, yolun güney kenarındaki zeminin, mermer bloklarla döşenmiş olduğu ortaya çıktı (Resim: 4).

Resim 4: Güney cephesi sondajı

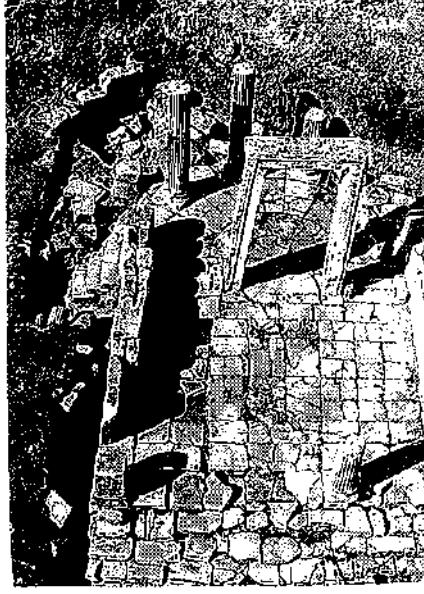
Propylonun güneybatısındaki çalışmalarda, 1 no.lu sütundan 2,95 m. güneybatıda in situ duran süngerimsi dörtgen taşlardan tek sıra inşa edilen duvara kadar, kuzey-güney yönünde 4,25 m.lik bir alanda çalıştık (Resim: 7,8). Stylobat seviyesindeki ilk basamak hizasında üst yapı elemanları (arşitrav, friz, geisopodes, geison, sima) çıktı. Bu mimari elemanların buluntu yerlerini plana geçirip, fotoğraflarını çektikten sonra kaldırdık. Alt seviyelere indiğimizde düzensiz olarak düşmüş moloz taşlara rastladığımız için dar bir alanda çalışmaya devam ettik. Burada 1,30 m. seviye indikten sonra yarım yuvarlak giriş batıdan üç basamak ile çıkıldığını, dar bir alanda tespit edebildik. En alttaki ilk basamağın cephesinin üst kısmı ince, alt kısmı ise kaba yonuydu. Bu en alt basamağın altında ise küçük plaka taşlardan yapılmış bir tesviye vardı. İlk basamak seviyesinde açtığımız alanda doğu yöndeki gibi herhangi bir döşemeye rastlamadık. 1 no.lu sütundan 2,40 m. batıda, süngerimsi taşlardan örülen duvarın önünde, stylobat seviyesinden yaklaşık 0,50 m. altta, 1,50 m. uzunluğunda, süngerimsi taşlardan yapılmış duvarın altına doğru giden, 0,42x17 ölçülerinde, pişmiş toprak su künklerine rastladık. Künklerin dış kısmı; içinde kiremit kırıkları bulunan kireç harçlı tabaka ile kaplanmıştı. 0,60 m. yüksekliğinde, 0,63 m. genişliğinde, düz yüzeyli ince yonu süngerimsi taşlardan yapılan üç sıra taş duvar bu su künklerinin yapımından sonraki bir tarihte inşa edilmiştir. Bazı kısımlarda görülen tahribatlar duvar inşası esnasında olmuş olmalıdır. Bu duvar örgüsünde kullanılan taşlar, propylonun kuzeybatı ve stoa duvarlarının inşası esnasında orthostatların arkasına yerleştirilmiş olan dolgu ve destek taşlarıdır. Benzer taşlardan 1994 yılındaki stoa çalışmalarında, orthostat sırasının arkasında destek ve dolgu taşı olarak kullanılıp stoa içine doğru düşmüş örnekler bulmuştuk⁴. Muhtemelen stoanın bazı duvarları yıkıldıktan sonra alınarak burada kullanılmıştır. Süngerimsi taşlı son devir duvarı ile giriş

**Resim 7: Propylon batı cephesi
çalışmaları**

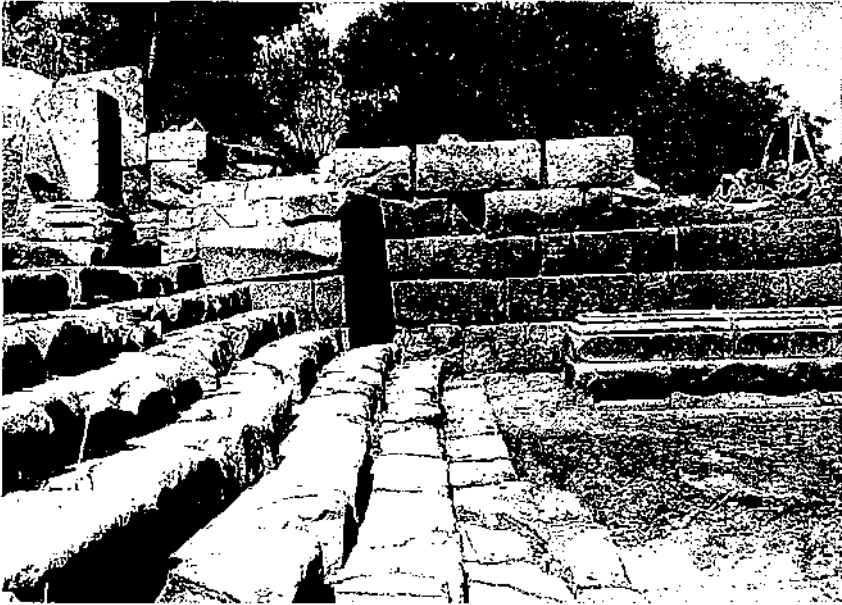
In antisli cephenin kuzeybatı antesi hizasında ince yonu, kabarık yüzeyli taşlardan örülen duvarın önü açıldığında, propylondan stoaya geçişi sağlayan kapı ve basamaklarının ince yonu kabarık yüzeyli duvarları önüne ve in antisdeki krepisin üzerine yapıldığını gördük (Resim: 10). Stoaya geçiş kapısının mimarisi kabarık yüzeyli duvara dayandırılmış olmasına rağmen, arkada duvar devam ediyordu. Kapının eşik kısmı ise, kabarık yüzeyli bir taş düzeltilerek yapılmıştı. Eşikte olduğu gibi, buradaki merdiven ilavelerinde kabarık yüzeyli taşların yüzeylerinde de yer yer düzeltmeler yapılmıştı (Resim: 11). Bütün bu işçilik farklılıkları stoapropylon bağlantısının sonradan yapıldığına işaret etmektedir.

Resim 10: Propylon-stoa giriŝi restorasyon sonrası

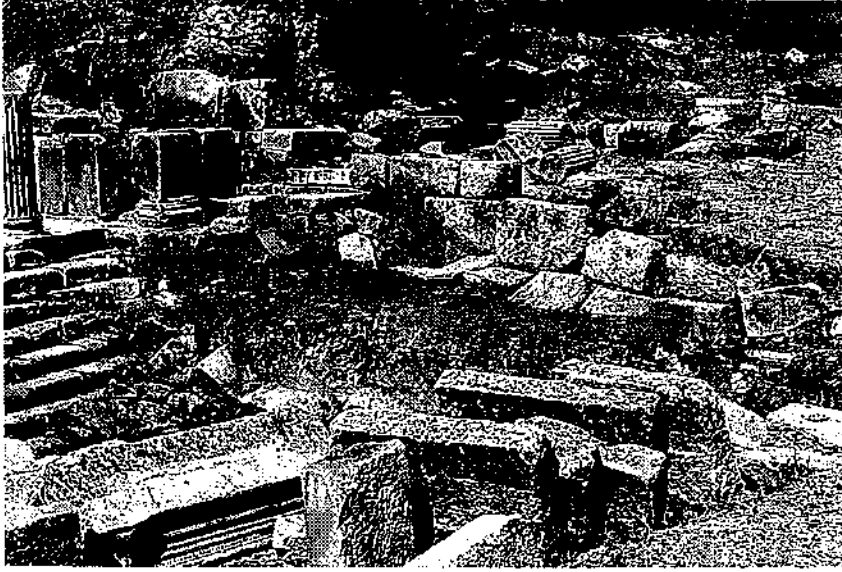
Resim 11: Propylon –stoa giriŝi ve heykel kaide platformu kazı öncesi

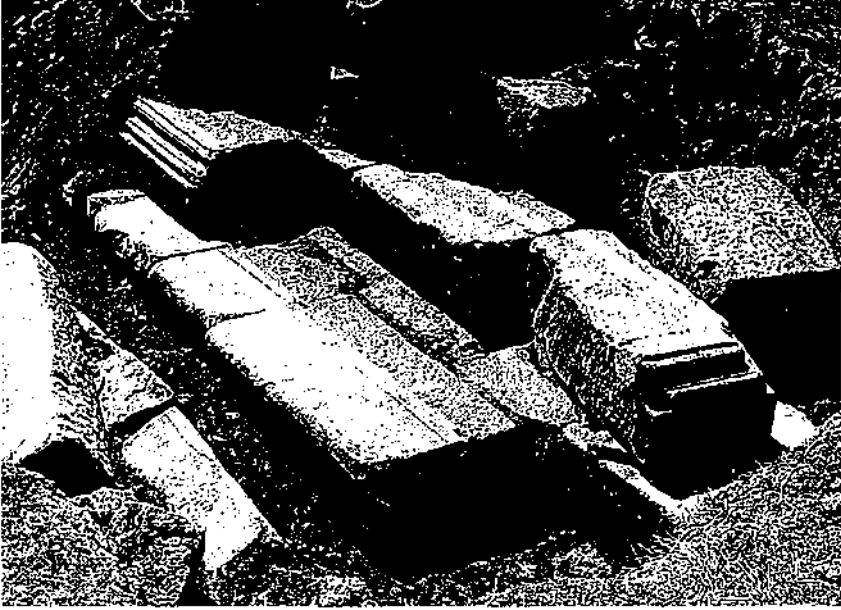
Resim 13: Heykel kaide platformu dağılmış mimari elemanların restorasyonu

İmkanlarımız ölçüsünde orthostatların altına gelecek olan kaidenin doğu ucunda restorasyon yaptık. Burada yerlerinden daha önce sökülen ve orijinal yerlerini tespit ettiğimiz mimari blokları belirledik. En alttan başlamak kaydıyla, yerlerini temizleyerek, önce alt basamağı sonra toichobati orijinal yerlerine yerleştirdik (Çizim: 3; Resim: 13,14). Böylece mimarinin alt yapısının restorasyonu da tamamlanmış oldu (Resim: 16,18,20).

Merdivenler önünde, stoa yan duvarının ön yüzünü kapatacak konumda inşa edilmiş, üst yapısını orthostatların oluşturduğu görkemli bir heykel kaidesinin alt yapısı ve toichobat kısmı restore edildi (Resim: 13,14). Stoa yan duvarı ince yonu kabarık yüzeyle, V derzli dörtgen taşlardan atkılı ve isodomik örgü tekniği ile örülmüştür (Resim: 14,20). Bu güzel duvar işçiliğinin önünün yüksek bir heykel podyumu ile kapatılması bu heykel kaidesinin buraya sonradan yapıldığını göstermektedir. Aynı şekilde heykel kaidesi podyumunun propylon basamakları ve caddenin döşeme taşları üzerine oturtulmuş olması, heykel kaidesinin propylon ve cadde yapımından sonraki bir tarihten olduğunu gösterir (Çizim: 2).

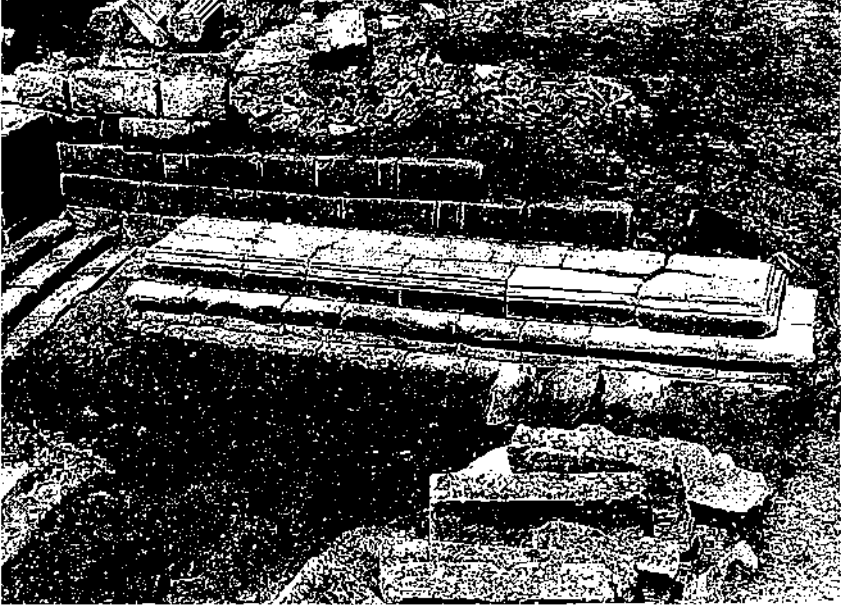
Resim 14: Heykel kaidesi platformunun restorasyon sonrası

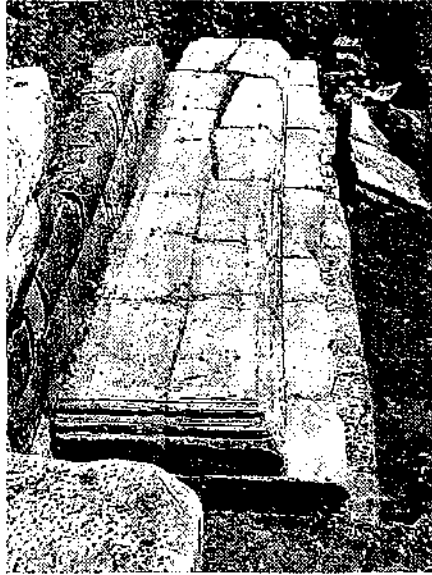
**Resim 16: Heykel kaidesi platformu
restorasyon sonrası**

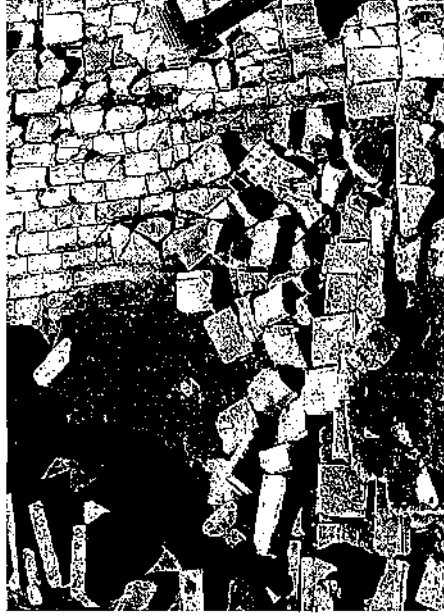
Bloklar kaldırıldıktan sonra seviyeli olarak inmeye başladık. Orthostat sırasının arkasında yukarıda bahsettiğimiz ince yonu kabarık yüzeyli duvarlar olduğu gibi, yapıldığı günkü ihtişamı ile durmaktaydı. Önüne orthostat sırası yapılırken duvarlara hiç bir şekilde dokunulmamıştı. Sadece doğuya doğru ilerledikçe duvarlardan bazı taşların eksik olduğunu gördük (Resim: 20). Bu orthostat sırası ile kabarık yüzeyli duvar arasına, içinde mermer parçacıkları bulunan topraklı bir malzeme doldurulmuştu. Dolgu malzeme içinde iğ formu bir unguanteriumun çıkması (Resim: 25), dolgunun tarihini belirlememize yardımcı oldu. Unguanterium formuna göre İ.Ö.1. yüzyıla ait olmalıdır. Orthostat bloklarının güneyinde seviyeli olarak indiğimizde bol miktarda üst yapı elemanlarına rastladık. Bunlar arasında, ante başlığı (Resim: 21), arşitrav, friz, geisopodes, geison, sima ve alınlık parçaları vardı. Ortaya çıkan mimari elemanların bulunuş şekillerini plana geçirip, fotoğraflarını çektikten sonra kaldırdık (Resim: 17).

Resim 17: Propylon kuzey cephesi mimari elemanlarının bulunuş Őekli
