LAGİNA 2010 YILI ÇALIŞMALARI

Ahmet A. TIRPAN*
Aytekin BÜYÜKÖZER

1 Lagina Hekate Kutsal Alanı Çalışmaları

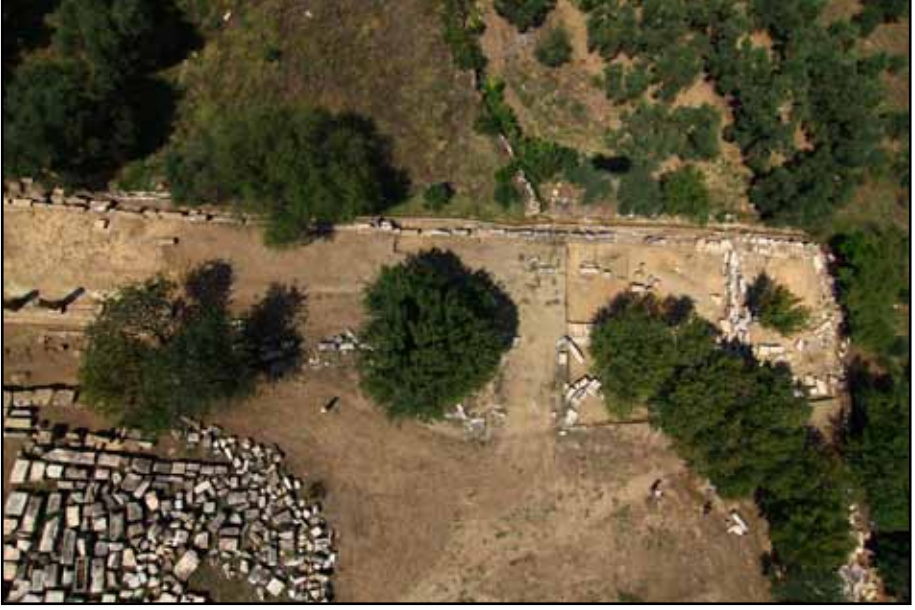
Resim 2: Kuzey Stoa'da kazısı yapılan alan

2010 yılı kazı çalışmaları ağırlıklı olarak Kuzey Stoa'da devam etmiştir. Önceki yıllarda Kuzey Stoa'nın batısında Batı Stoa ile birleştiği kuzeybatı köşesinde ve doğusunda Doğu Stoa ile birleştiği kuzeydoğu köşesinde kazılar yapılmıştı. Batı Stoa ile Kuzey Stoa'nın birleştiği kuzeybatı köşesinden itibaren yapılan çalışmalarda Kuzey Stoa'nın büyük bir bölümü kazılmış ve stoanın doğuya yakın bir bölümünde 31 x 9 m. ölçülerindeki bir alanın kazısı tamamlanamamıştı. 2010 kazı sezonunda Kuzey Stoa'da bu alanın kazısı tamamlanmıştır (Resim: 2-Çizim: 2).

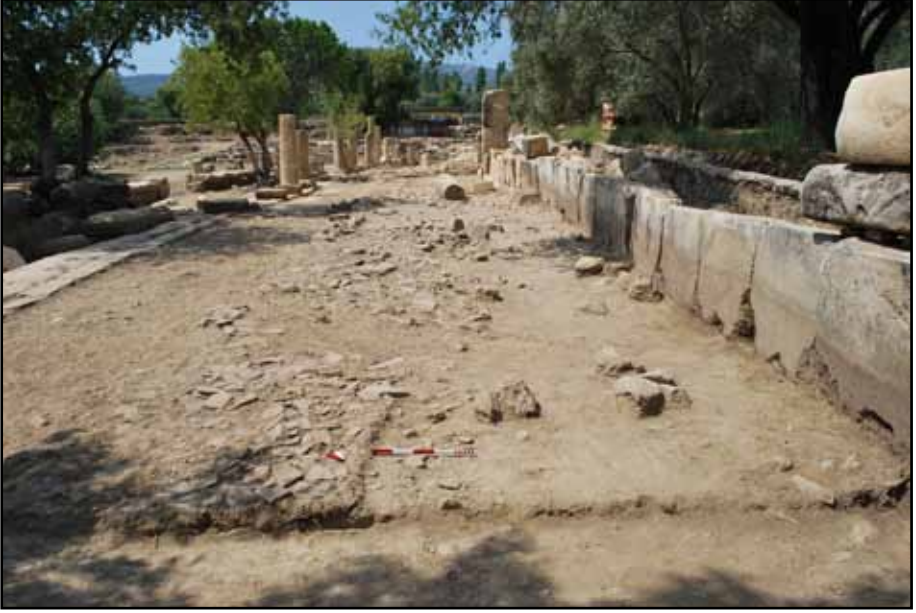
Resim 3: Kuzey Stoa'nun kazı sonrası durumu

Koranza kapısından doğuya doğru 31 metrelik kısmı kazılarak nef kısmı tamamen açığa çıkarılmıştır (Resim: 3). I planlı tek nefli ve tek katlı olan Kuzey Stoa'nın nef derinliği 6,80 metredir. Batıdan doğuya doğru devam eden çalışmalarda stoanın bu yıl kazılan 31 metrelik bölümünün batıya oranla epeyce tahribata uğradığı görülmüştür. Batıda büyük oranda korunan ve *in situ* bulunan orthostat bloklarının doğuda bir kısmının deprem etkisiyle düşmüş olduğu, bir kısmının ise yerlerinden sökülerek başka yapılarda devşirme malzeme olarak kullanıldığı anlaşılmıştır.

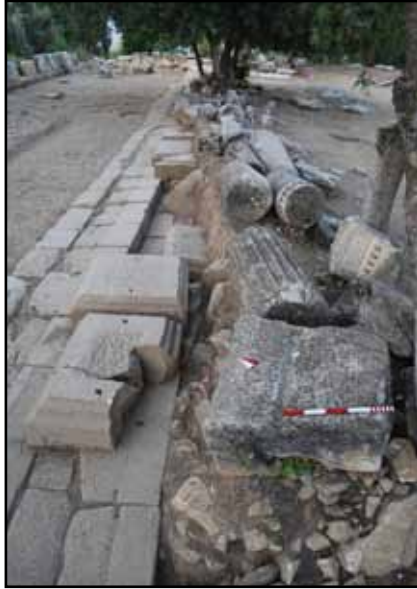
Resim 4: Kuzey Stoa'da krepisler üzerine toplanmış mimarî bloklar

Kuzey Stoa'da yapılan kazı çalışmalarında stoaya ait mimarî bloklar doğru tarafta depremde düştüğü şekilde tespit edilmiştir. Koranza kapısının hemen doğusundaki alanda ise sütun tamburları ve üst yapı elemanlarının bir kısmı stoanın krepis blokları üzerine gelecek şekilde toplandığı görülmüştür (Resim: 4). Bu durum alanın günümüze yakın bir dönemde tarımsal amaçlarla kullanılmasına bağlı olarak alan açma çabasıyla ilişkilidir. Depremle düşen ve bir kenara toplanan bu bloklar gerekli belgeleme çalışmalarının ardından bulunuş sırasına göre üst yapı elemanlarıyla birlikte stoanın ön tarafındaki alana orijinaline uygun şekilde tasnif edilmiştir.

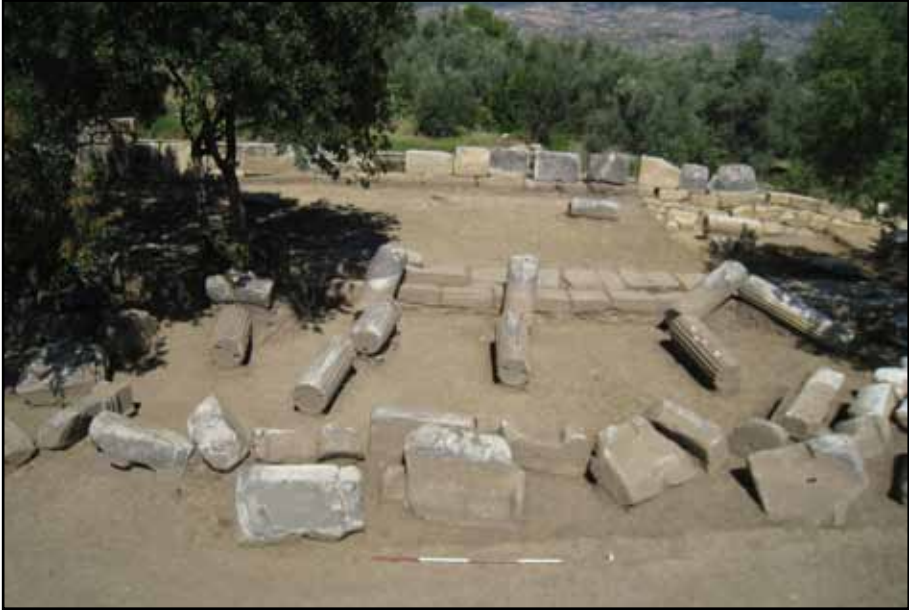
Resim 6: Depremle düřtüęü Őekilde korunmuř s¼tunlar ve ũst yapı elemanları

Depremle düştüğü şekilde kalan bu alanda, sütunların yanı sıra arşitrav, triglif-metop ve korniş blokları düştüğü şekliyle açığa çıkarılmıştır. Üst yapı elemanlarına bakıldığında, stoanın batısında görülen mimarî bloklar göre bazı farklılıklar tespit edilmiştir. Bu farklılıkların bir kısmı usta farklılığı ile açıklanabilirken, bazılarında dönemsel farklılıklar olabileceği düşünülmektedir.

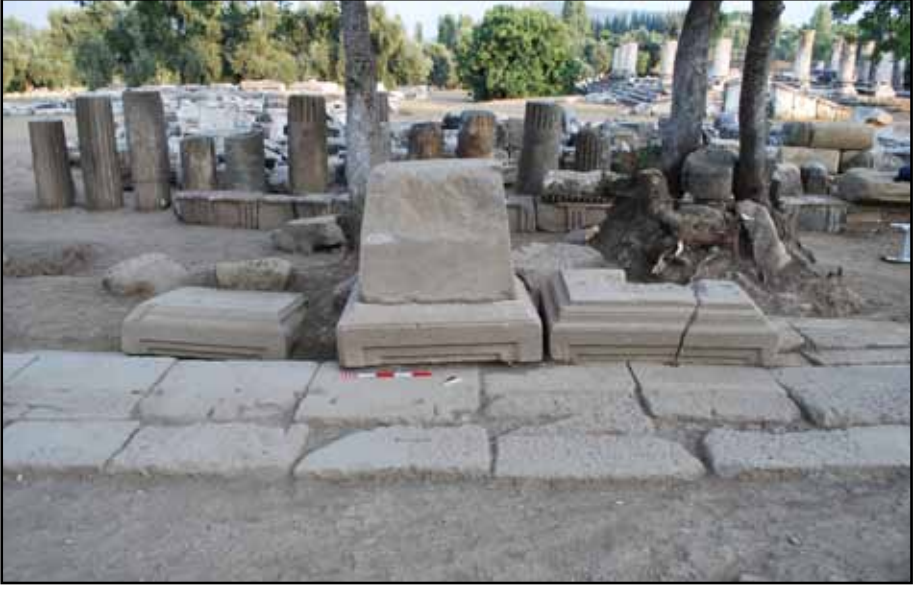
Resim 7: 1. Podyum anıtsal heykel kaideleri

Kuzey Stoa'daki kazılarda anıtsal heykel kaidelerine ait mimarî kalıntılar ile bu heykel kaidelerine ait yazıtlı ve yazısız mimarî bloklar bulunmuştur. Heykel kaideleri birbirinden bağımsız 2 farklı podyum sırası üzerinde bulunmuşlardır. Bulunan bu podyum sıraları, 2009 yılındaki çalışmalarda açığa çıkarılan heykel kaidelerinden farklı olarak krepislerin üzerine oturtulmuş durumdadır. 2 sıra hâlinde uzanan podyumların birincisi 7,50 m. uzunluğundadır. Bu podyum üzerinde 3 heykel kaidesi bulunmaktadır (Resim: 7).

1. *Podyum 1 No.lu Heykel Kaidesi*: Platformun batısında yer almaktadır. Doğrudan platform üzerine yerleştirilmiş ve sadece toikhobat bloğu korunagelmiştir. Dört cephesine profil işlenen toikhobat 1,30 m. uzunluğunda, 0,90 m. genişliğinde, 0,36 m. yüksekliğindeki tek bir bloktan oluşmaktadır. Üst kısmı anathyrosisli olan heykel kaidesinde 2 adet zıvana yuvası bulunmaktadır. Batı zıvana yuvası 5,5x4,5 cm. ölçülerinde olup derinliği 4 santimetredir. Kaidenin üst yüzeyinin orta kısmı tahribata uğramıştır. Kırık hâlde olan kaide 4 parçadan oluşmaktadır. Bu alanda yapılan çalışmalarda toikhobat üzerine gelebilecek herhangi bir orthostat bloğuna rastlanmamıştır.

1. *Podyum 2 No.lu Heykel Kaidesi*: 1. heykel kaidesinin hemen doğusunda ve 1. heykel kaidesi gibi doğrudan platform üzerine yerleştirilmiş ve sadece toikhobat bloğu korunagelmiştir. Toikhobat 1,43 m. uzunluğunda, 1,02 m. genişliğinde, 0,37 m. yüksekliğindeki tek bir bloktan oluşmaktadır. Heykel kaidesi sağlam durumdadır. Bloğun dört tarafında da profil yerleri

1. *Podyum 3 No.lu Heykel Kaidesi:* 3. heykel kaidesi 2. heykel kaidesinin hemen doğusundadır. Ancak deprem etkisiyle heykel kaidesi ve platform güneye doğru kaymış durumda açığa çıkarılmıştır. Toikhobab 1,14 m. uzunluğunda, 1,10 m. genişliğinde, 0,33 m. yüksekliğindeki tek bir bloktan oluşmaktadır. Üzerinde kırık olan kaidenin, üst kısım kenarlarında ince yonu vardır ve orta kısmı anathyrosislidir. Çalışmalar sırasında toikhobabata ait orthostat bloğuna rastlanmamıştır.

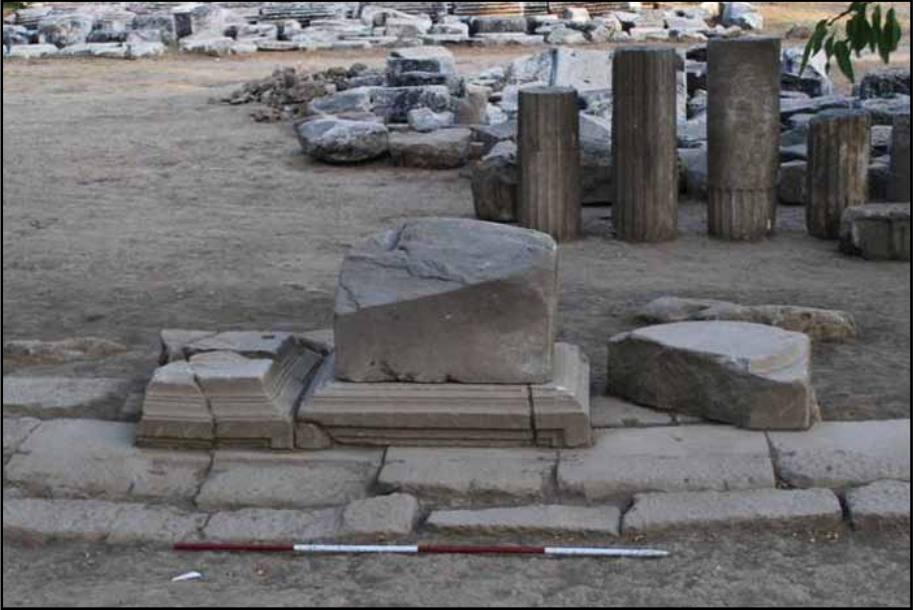
Resim 8: 2. Podyum anıtsal heykel kaideleri

1. Podyum ile 2. Podyum arasında 1,85 metrelik boşluk vardır. Bu boşluk stoanın bu kısmından nef kısmına geçiş için bırakılmış olmalıdır. Bu boşluktan sonra 6,41 m. ölçülerinde olan 2. Podyum sırası uzanmaktadır (Resim: 8). Ancak podyumun en son bloğunda görülen kenet yuvası podyumun doğuya doğru devam ettiğini göstermektedir. 2. Podyum üzerinde 3 adet heykel kaidesi bulunmaktadır ancak açığa çıkarılmış olan podyumda 2,94 metrelik kısımda anathyrosisli bölüm görülmüş ve bu podyumda en az iki adet daha heykel kaidesinin olabileceği düşünülmüştür. Kuzey Stoa'nın doğu köşesinde daha önce açığa çıkarılmış olan devşirme heykel kaideleri bu ihtimali artırmıştır.

2. *Podyum 1 No.lu Heykel Kaidesi:* 2. Podyum üzerinde bulunan 1. heykel kaidesi kare olup 1,00x1,00 m. ölçülerinde ve 0,26 m. yüksekliğindedir. Kare *plinthe* üzerine daire formlu olan kaidenin üzerine de kare veya dikdörtgen orthostat blokları yerine daire formlu bir blok gelmektedir. Çalışmalar sırasında bu kaide üzerine oturacak bir blok tespit edilememiştir. Kaidenin kuzeydoğu köşesi ise kırıktır.

2. *Podyum 2 No.lu Heykel Kaidesi:* 1. heykel kaidesinin hemen doğusunda yer almaktadır. Doğrudan platform üzerine yerleştirilmiş ve sadece

2. *Podyum 3 No.lu Heykel Kaidesi*: 2. heykel kaidesinin hemen doğusunda yer almaktadır. Doğrudan platform üzerine yerleştirilmiş ve sadece toikhobat bloğunun bir kısmı korunagelmıştır. 1.08 m. uzunluğuna sahip olan bloğun genişliği alınamamaktadır. Yüksekliği ise 0,36 metredir. Yapılan çalışmalarda bu kaideye ait orthostat bloğu tespit edilememiştir.

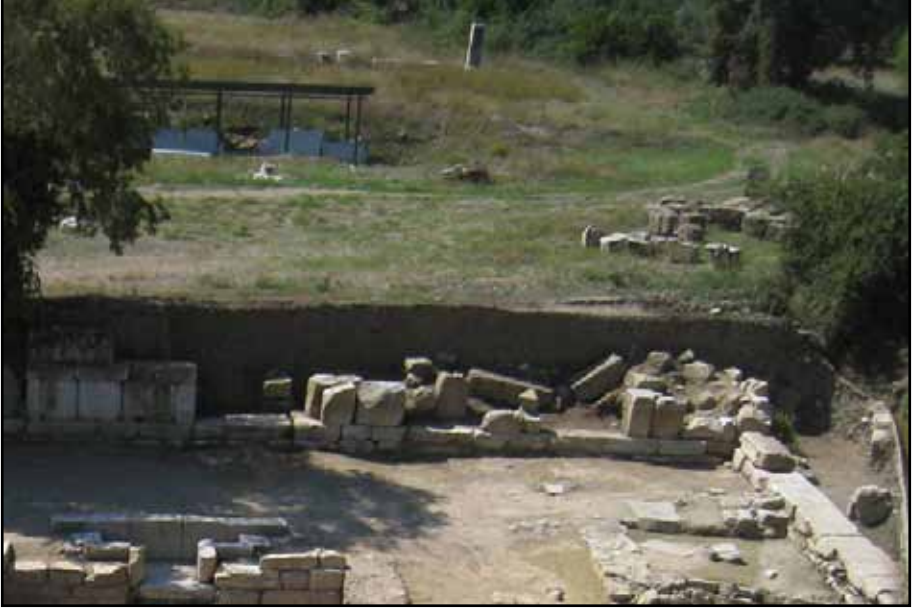
Resim 9: Dükkân sırasının kazı öncesi durumu

Önceki yıllarda, Batı Stoa'nın kuzeybatı köşesinde yapılan çalışmalarda, stoanın arkasını sınırlandıran batı duvarı üzerinde stoanın nef kısmına bakan 3 giriş tespit edilmişti (Resim: 9)⁶. Bu girişlerin, ölçülerinin ve aralarındaki mesafelerin birbirine eşit olması nedeniyle bunların birer dükân sırasına ait olabileceği düşünülmüştür. 2010 yılı kazı sezonunda girişlerin bulunduğu alanda buradaki mekânların işlevini belirleyebilmek ve batısındaki alanla bir bağlantısı olup olmadığını tespit edebilmek amacıyla kazı çalışması yapılmış ve kuzeybatı köşeden itibaren iki dükânın kazısı tamamlanmıştır. Konumları nedeniyle kuzeybatı köşede yer alan ilk mekâna "Dükân 1", güneyindeki ikinci mekâna "Dükân 2" denmiştir.

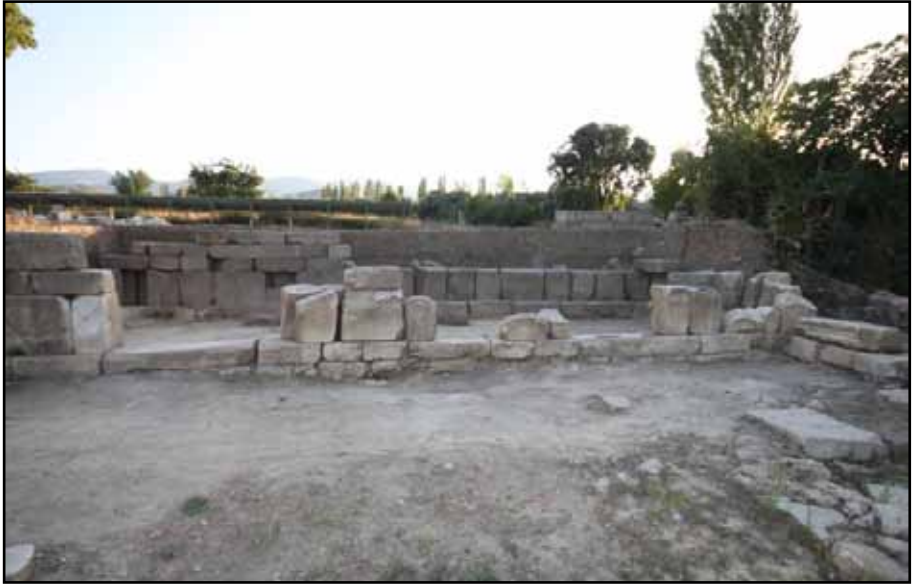
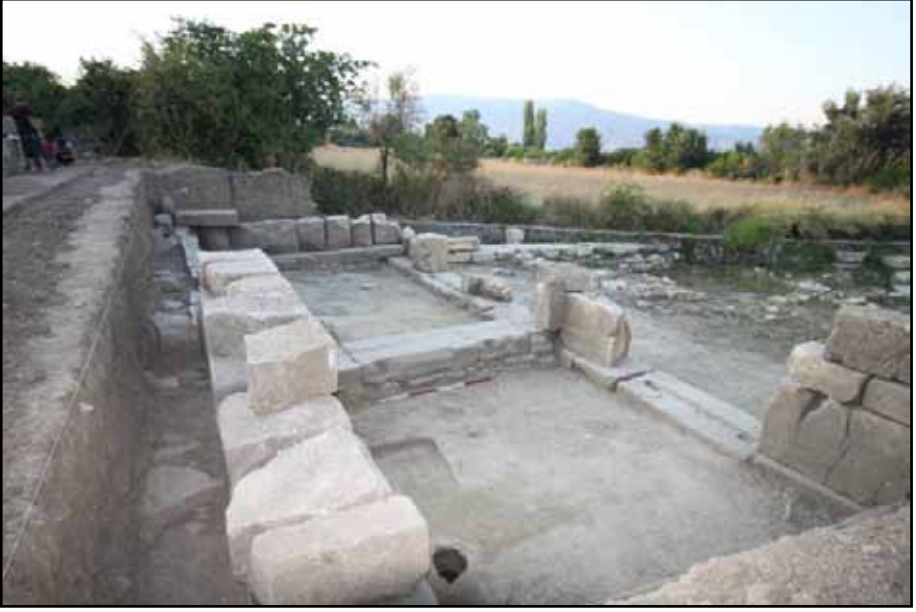
Resim 10: Dükkân sırasının kazı sonrası durumu

Resim 11: Dükkân sırasının kazı sonrası durumu

Dükân 1, 7,80 x 5,20 m. ölçüleriyle dikdörtgen bir plana sahiptir (Resim 10-11-Çiz. 3). Giriş kısmı 1,985 m. genişliğe sahip olup Batı Stoa'nın nef kısmına bakmaktadır. Dükânın kuzey ve batı duvarları 0,90 m. kalınlığındadır. Dükân 2 ile arasındaki bölme duvarı ise 1 m. kalınlığındadır. Dükân 2, 5,20 x 5,20 m. ölçülerinde, kare plana sahiptir (Resim: 10-11-Çizim: 3). Giriş kısmı Dükân 1 ile aynı ölçülere sahip olup Batı Stoa'nın nef kısmına bakmaktadır. Kare planlı olması dışında Dükân 1 ile aynı mimarî özelliklere sahiptir.

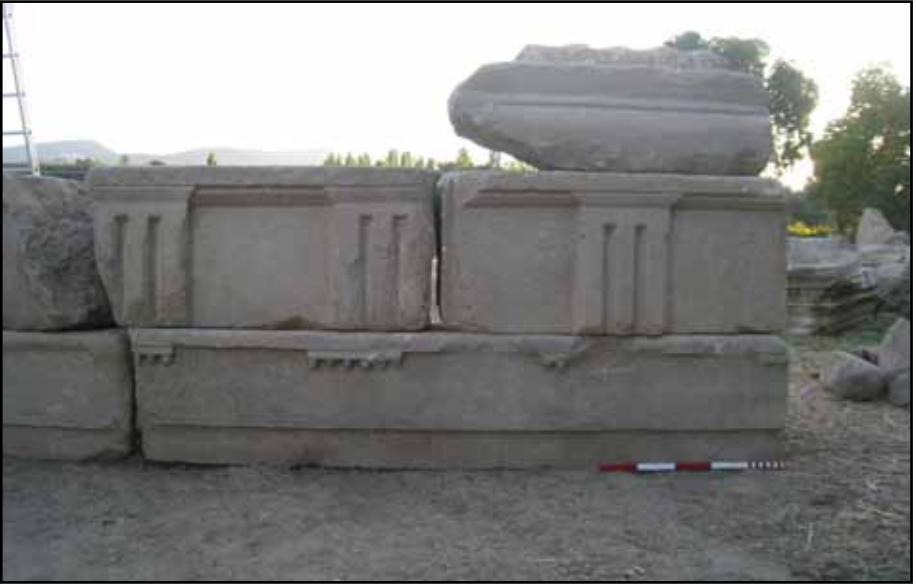
Resim 12: Dükkânların üst yapısında kullanılan Dorik mimari elemanlar

Duvarlar altta 0,90 m. yüksekliğinde orthostat sırası ile başlamaktadır. Orthostat bloklarından batı dış cepheye bakanları *in situ* tespit edilmişken dükânın içine bakan bloklar iç kısma doğru devrilmiş şekilde bulunmuştur. Orthostat seviyesinin üstünde isodomik tarzda duvar örgüsü devam etmektedir. Üst yapı ise Dor düzenindedir (Resim: 12). Arşitrav bloklarının tamamı duvar arşitravidir. Triglif-metop bloklarının ölçüleri de stoalarda kullanılanlarla farklıdır. Bu nedenle burada açığa çıkan üst yapı elemanları mekânların ön cephesine ait olmalıdır.
