**23 .  
KAZI SONUÇLARI  
TOPLANTISI  
2. CİLT**

## HEKATE TEMENOSU 2000 ÇALIŞMALARI

Ahmet A. TIRPAN\*  
Bilal SÖĞÜT

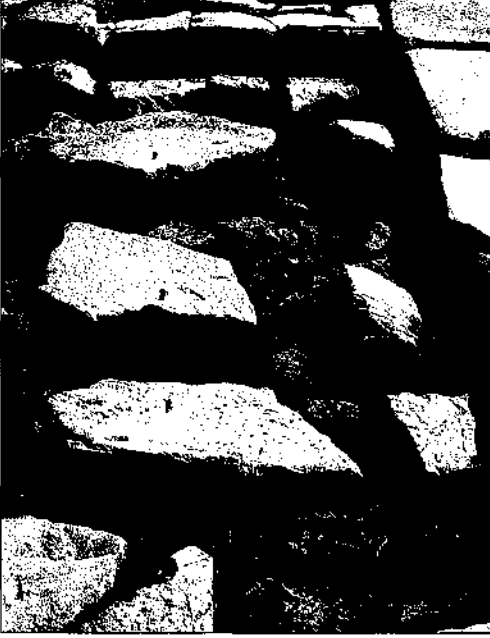
Resim 1: Cella, döşeme altı dolgusu

*Cella Kazısı:* 1999 kazı sezonunda tapınak cellasında yığıntı halinde duran mimari bloklar kaldırıldıktan sonra, orthostat blokları ile sınırlandırılmış ve stylobat döşemesinden ortalarına 0.65 cm. yüksekte olan cella döşeme bloklarının, sadece süpürgelik diye tabir edilen bölümde mevcut olduğunu gördük. Cella duvarının en alt blokunu oluşturan orthostat sıralarına bitişik olan cella süpürgelik blokları ortalama 90x90 cm. ebadında, cella içini eksiksiz çevreleyen dolanmaktaydı. Cellanın orta kısmı ise tamamen moloz dolgu olarak görülüyordu. Süpürgelik bloklarının üzerine oturduğu seviyedeki bu dolgu, yer yer büyük taş blokların arasındaki moloz taş ve topraktan oluşturulmuştur. Büyük taş blokların üzerindeki yuvarlak uçlu bir taşıcı kalem ile yapıldığı anlaşılan yiv izleri ve kenet oyukları bulunmaktadır. Bu taşlar, cella döşeme bloklarının üzerine oturacağı dolgu zeminin oluşturulmasında seviyeyi tam olarak belirlemek amacıyla kullanılmış olmalıdır. Cella içinde cella duvarına bitişik süpürgelik blokları tek sıra halinde cellayı çevirmektedir. Cella ortasında ise hiçbir taban döşeme bloku bulunmadı. Böylece cella ortasında dengeli bir şekilde düzeltilmiş bir döşeme altı dolgusu ile karşı karşıya kaldık (Resim: 1). İri taş blokları, moloz taş, kültür toprağı, kül vb. malzemeden oluşan bu dolgunun yapısını iyice anlamak için cella ortasında küçük bir sondaj çalış-

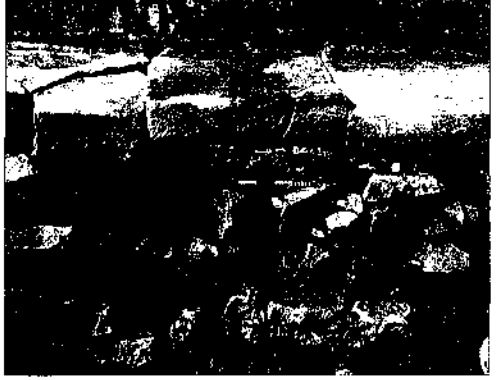
Resim 2: Cella içindeki süpürgelek profilli döşeme bloklarının altındaki kuru duvar

Ayrıca süpürgelik blokları altına temel teşkil edecek şekilde yapılmış gibi görünen ve bütün süpürgelik blokları altında (güney cephe hariç, henüz açılmadı) devam eden bütün bir duvar kalıntısı açığa çıkarıldı (Resim: 2). Durumu daha iyi değerlendirmek için sondajı genişlettik, süpürgeliklerin altında aynı duvarın devam ettiğini gördük. Dolgu toprakta farklı seviye ve noktalarda 96 adet cam fal taşı, 49 adet sikke, 2 adet figürin başı, elbise süsü olduğu üzerindeki deliklerden anlaşılan rozet formunda 3 adet altın varak, işlenmiş fildişi ve kemik parçaları yanında kitabeli mermer parçaları elimize geçti. En dikkati çeken buluntu ise cella döşemesi altı dolgusunun hemen üst yüzeyinde ve muhtemelen tapınak frizlerine ait bir kabartma parçası idi (Resim: 3).

Bütün bu buluntular birçok soruyu da beraberinde getirmektedir. Acaba burada eski bir tapınak veya altar mı vardı da birçok tapınakta gördüğümüz gibi eski tapınağı fazla tahrip etmeden onun üzerine yeni bir tapınak mı yapıldı? Bu senaryo doğrultusunda eski tapınak veya altarın<sup>2</sup> kalıntılarına dokunulmadan eski yapının etrafı 92 cm. yüksekliğinde monoblok bir orthostat sırası ile çevrilmiştir. Yeni tapınağın cella döşemesini oluşturmak amacıyla eski yapının içi moloz taş ve kültür toprağı ile (yakın çevreden alındığı için olsa gerek) doldurularak, cellanın döşeme altı seviyesinde terazilenmiş olduğu görülmektedir. Böylece cella taban döşemesi pronaos döşemesinden 65 cm. daha yüksek bir seviyeye kavuşmuş oldu. Bu durumda süpürgelik blokları altındaki duvarın eski yapıya ait olduğunu kabul etmemiz gerekir. Lakin duvar örgü tekniği ve yapı malzemesi oldukça basit olan bu duvarların bir tapınak veya altar yapısına ait olduğunu kabul etmemiz oldukça zor. Kabaca düzeltilmiş, çeşitli ebattaki toplama taşlardan, çamur harç ile birleştirilerek örülmüş duvarlarda belirli bir derz düzeni oluşturulmamıştır. Oldukça zayıf olan ortalama 50 cm. kalınlığındaki bu kuru duvarın bir üst yapıyı taşıması da statik açıdan olanaksız görülmektedir (Resim: 2).

Bu durumda alanı çeviren kuru duvarlar tapınak inşa edilirken, kutsal alanın sınırlarını belirlemek için yapıldı. Duvarlar cella döşeme bloklarının oturacağı düzlemin seviyesine kadar yükseltildi ve cella içi bu seviyeye kadar moloz taş ve toprak ile doldurularak cella döşeme blokları için bir alt yapı oluşturuldu. Süpürgelik bloklarının kuru duvar üzerine oturtulmasını da bir inşa aşaması olarak yorumlamalıyız. Duvar yüksekliği her cephede eşitlendi, üzerlerine ilk olarak süpürgelik blokları yerleştirilerek terazilendi diyebiliriz. Moloz dolgu, üst seviyede, belirli bir düzende yerleştirilmemiş ve yüzeyleri yontulmuş iri bloklar ve aralarında moloz taşlardan oluşan bir düzlem oluşturmaktadır. Dolgu üst yüzeyinde görülen yüzeyi murçlanarak düzeltilmiş bu bloklar üzerinde bulunan zıvana delikleri muhakkak ki cella döşeme bloklarına zıvanalanmak içindi. Moloz dolgunun zayıf olduğunun farkında olan mimar, cella bloklarının yüzeyini yontarak terazilenmiş bu iri bloklara zıvanalayarak olabilecek küçük çaplı oturmalara karşı tedbir almıştır.

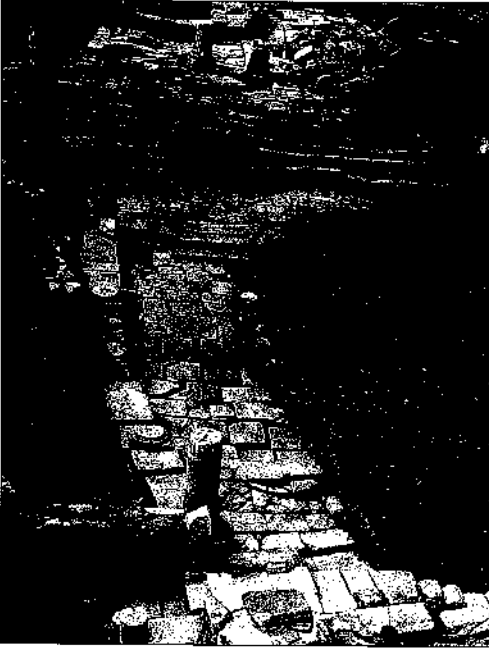
**Resim 4: Altar ile tapınak arasındaki peristilli yol döşemesi**

*Portikli Yol Çalışması:* Altar ile tapınağı birbirine bağlayan mermer döşemeli bir yolun altar yönündeki başlangıcını geçen kazı sezonunda bulmuştuk. Bu seneki çalış- malarımızda yolun tapınak giriş cephesi ile birleşen kısmını da açığa çıkardık. Yakla- şık 3.5 m. genişlikte bir şerit halinde temizlediğimiz yol, genişlik olarak tapınağın tüm cephesini kaplıyor olmalıdır (Resim: 4).

Yol kaplaması olarak kullanılan malzeme tamamen devşirme mermer bloklardan oluşmaktadır. İki döşeme bloku üzerinde Hellenistik Devre tarihlenen kitabeler bulduk. Altardan tapınağa doğru yükselen bir eğime sahip yolda, dış etkenlerle çökme ve kıvrılmalar olduğu görülmektedir. Bir deprem olasılığı yanında devamlı akan bir su tahri- batını da düşünmemiz gerektiği, yolun hemen batısında stoa önünde bir su kaynağının bir zamanlar var olduğu şeklindeki duyumlarımız nedeniyledir. Bu tür bir çökme altar yapısında da bariz bir şekilde kendini göstermektedir.

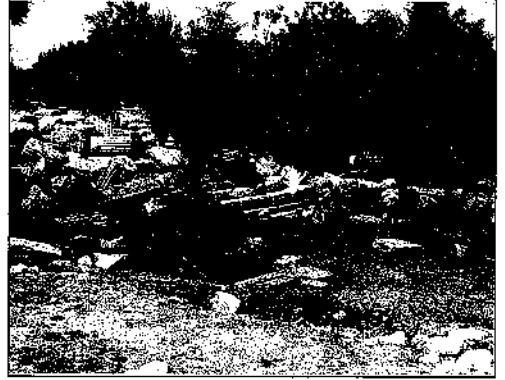
**Resim 5: Tapınağın güney giriş cephesinin temizlik öncesi durumu**

*Tapınak Krepidoması ve Stylobatı Üzerinde Yapılan Çalışmalar:* 1999 kazı sezonu çalışmalarında tapınağın batı uzun cephesinde stylobat üzerindeki mimarî blokları kaldırmış ve burasını stylobat seviyesinde düzenlemiştik. Bu seneki çalışmalarımızın amacı tapınağın kuzey ve güney dar cephelerindeki mimarî blokları temizlemek, stylobat ve krepidomayı açığa çıkarmaktı. Termik santralden temin ettiğimiz vinç yardımı ile her iki cephedeki mimarî blokları kaldırarak yapıdaki yerine ve işlevine göre gruplar halinde araziye tasnif ettik. Tapınağın kuzey ve güney cephelerindeki tüm mimarî elemanlar kaldırılıp kazı ve temizlik çalışmaları tamamlandı. Böylece tapınağın iki dar cephesi euthynteria seviyesine kadar açığa çıktı (Resim: 6). Kuzey cephede krepidoma tamamen toprak altında idi. Bu nedenle burada geniş çaplı bir kazı çalışması yürüttük ve toprak altında çok sayıda mimarî eleman çıkarttık. Güney cephede ise krepidoma toprak altında olmasına rağmen çok sayıda mimarî blok krepidomayı tamamen örtmekte idi. Her iki cephede de gerekli temizlikler tamamlandıktan sonra görüldü ki kuzey pyteronanın stylobat blokları büyük ölçüde yerlerinden alınmıştı ve kaldırdığımız mimarî bloklar arasında stylobat blokları yoktu. Buna karşılık ikisi merkezi aksta, biri batı cella duvarı hizasında, 3 adet plinthoslu sütun kaidesi üzerine oturdukları stylobat blokları *in situ* durumundaydı.

Güney cephedeki pteromadaki stylobat bloklarının bir kısmı kırık, bir kısmı da kayıptır. Krepidomada da hasar vardır, krepisler çökme ve kaymalardan dolayı geniş ölçüde orijinal kotunda değildir. Euthynteria seviyesinin ön kısmındaki zeminde de bir çökme söz konusudur.

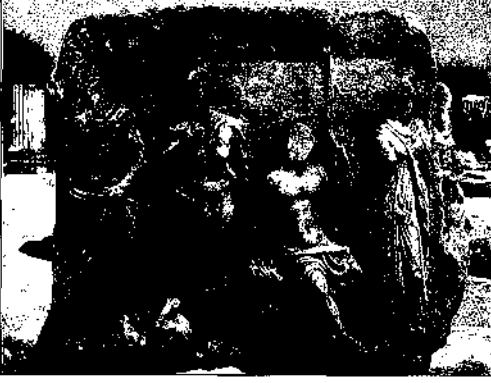
Resim 7: Tapınak friz bloğunun dar cephesi

Açığa çıkardığımız friz bloku bir köşe bloktur, dar yüzü ve uzun yüzünde rölyefler bulunmaktadır. Frizin dar yüzünde biri oturur, diğer ikisi ayakta üç çıplak erkek figürü muhtemelen savaş öncesi hazırlıklarını yapmaktadırlar. Köşede ise bu topluluğa sırtını dönmüş, başını chlamys ile örtmüş, ayakta duran hüzünlü bir kadın figürü vardır (Resim: 7). Kadın figürünün önünde frizin tam köşesine yerleştirilmiş, gövde kısmı ile frizin uzun cephesine doğru uzanmış Okeanos veya nehir tanrısı benzeri patetik ifade- li sakallı bir erkek figürü bulunmaktadır. Uzun cephede, merkezde ok ve sadağı ile cep- heden verilmiş ayakta duran bir Artemis figürü ile her iki yanında ikişerli gruplar halinde kompozite edildikleri anlaşılan 9 genç kız rölyefi yer almaktadır. Üst profili Lesbos khymationun motifi ile bordürlenmiş olan friz blokumuzun yüksekliği 0.60m. dir. Bu ölçü tapınağın bulunmuş olan diğer friz bloklarının yüksekliğinden 0.30 m. daha küçüktür.

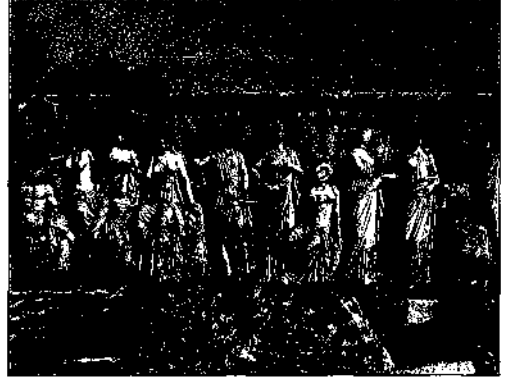
Resim 8: Tapınak friz bloğunun uzun cephesi

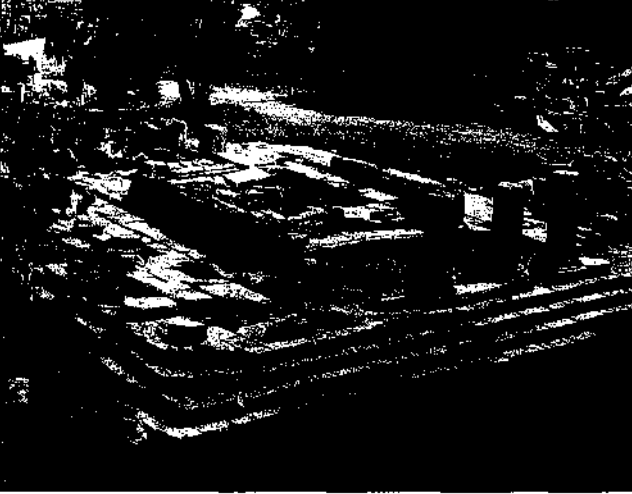
Resim 9: Tapınak kuzey cephesi, sütun tamburlarının yerlerine konulma çalışması öncesi

*Restorasyon ve Anastylos Çalışmaları:* Tonlarca ağırlığındaki mimarî elemanla- rı büyük bir yığıntı halinde olan yapılarda, mimarî elemanları kaldırdıkça yapıların dö- şemelerinin bu ağır yük nedeniyle büyük bozulmalara uğradığı ortaya çıktı. Bilhassa ta- pınak stylobat döşeme bloklarını kırık da olsa orijinal konumuna getirmeye çalıştık. Devrilmiş veya yerinden oynamış olan anta bloklarını ve orthostatları tekrar ayağa kal- dırdık. İn antislerin Efes İon tipi kaidelerini bulup (diğerleri Attik İon) yerlerine yerleştir- dik. Krepislerde oluşmuş kaymaları düzelttik. Tapınağın kuzey cephesindeki peristasi- si düzenledik. Doğudan 1,2-3, 7-8 No.lu sütunların kaidelerinin oturacağı stylobat blok- ları kayıptı. Bu nedenle aynı hizadan stylobat bloklarını ödünç alarak 8 sütun kaidesi- nin tamamını ve bunların üzerlerine ilk sütun tamburlarını diktik (Resim: 9).

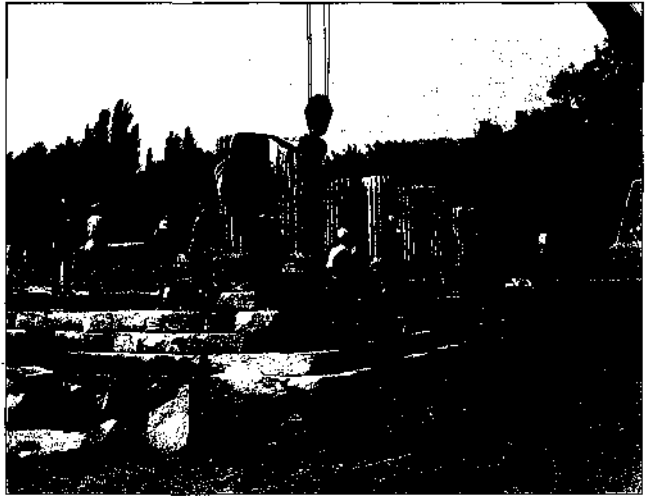
Resim 10: Tapınak kuzey cephesindeki sekiz sütunun ilk tamburları yerlerine konduktan sonra
