3. CİLT

LAGİNA 2011 YILI ÇALIŞMALARI

Ahmet A. TIRPAN*
Aytekin BÜYÜKÖZER
Zeliha GİDER
Makbule EKİCİ

2011 yılı kazı çalışmalarına, 27 Haziran-8 Eylül günlerinde Lagina Hekate Kutsal Alanı'nda devam edilmiştir. Kazı çalışmaları, Selçuk Üniversitesi'nin sınırlı desteklerinin yanı sıra, ağırlıklı olarak Kültür Varlıkları ve Müzeler Genel Müdürlüğü, Döner Sermaye İşletmeleri Merkez Müdürlüğü (DÖSİMM) tarafından maddî olarak desteklenmiştir. Ekipte Selçuk Üniversitesi başta olmak üzere, 5 ayrı üniversiteden öğretim elemanı, uzman ve öğrenciler yer almışlardır.¹ Kazı çalışmalarına; Antalya Müzesi'nden Onur Kara Bakanlık temsilcisi olarak katılmıştır.

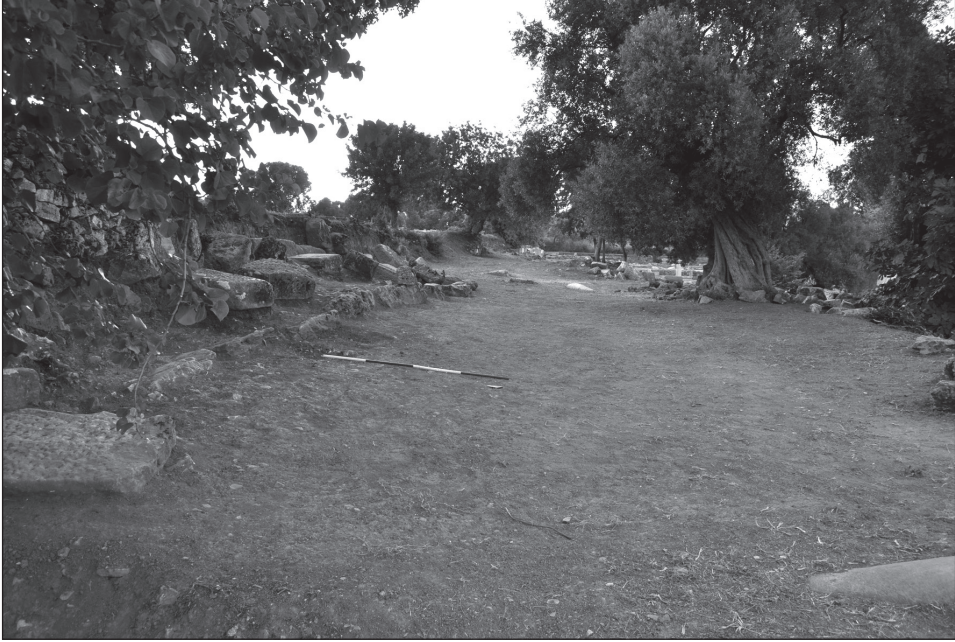
Resim 1: Batı Stoa

Batı Stoa, Lagina Hekate Tapınağı'nın batısında, kuzeybatı-güneydoğu doğrultuda konuşlandırılmıştır. Plan olarak, stoaların en yalın tipi olan ve I tipi adı verilen, ince uzun dikdörtgen bir plana sahiptir (Resim: 1, Çizim: 1). Tek nefli ve tek katlıdır. Hellenistik Dönemde Pergamonlu mimarların yaygınlaştırdığı teras geleneğine paralel olarak tapınağın batısında kalan alanda bir teras oluşturulmuş ve bu terasın üzerine inşa edilmiştir. Tek

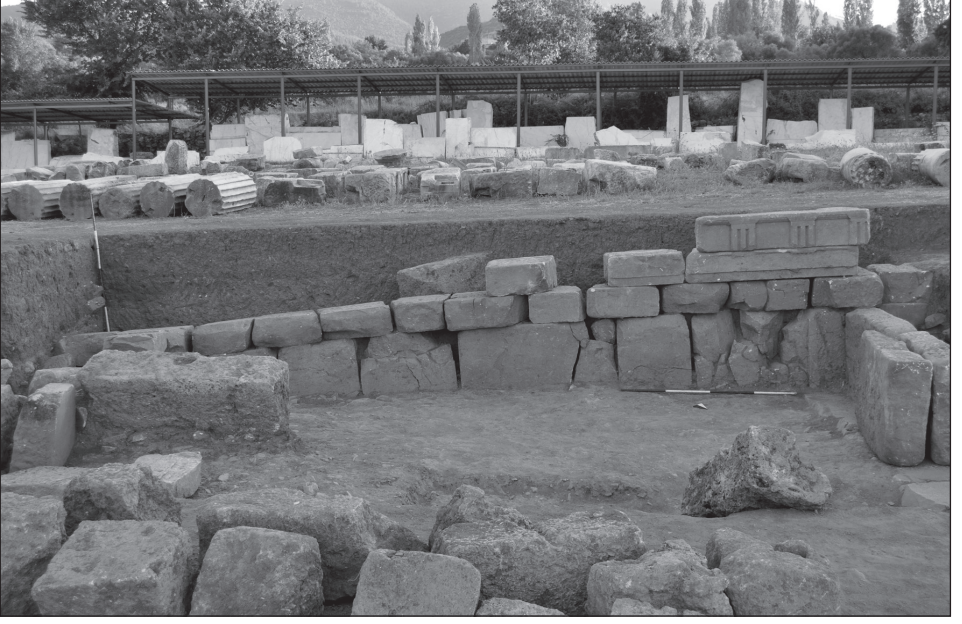
Resim 2: Dükân 5'in *in istu* batı duvarı

Duvar bloklarının altında bulunan orthostat bloğu ise bu blokların *in situ* olduğunu göstermiştir. Böylece güney-kuzey ve batı yönlerde sınırları belli olan bir yapı ortaya çıkarılmıştır. Duvar ve orthostat bloklarının ölçülerinin Dükân 1 ve Dükân 2'deki duvar bloklarının ölçüleri ile örtüştüğü görülmüştür. Böylece bu alanda da bir dükân tespit edilmiş ve Dükân 5 olarak adlandırılmıştır¹⁶.

Dükkân 5'te yapılan çalışmalar sonucunda Dükkân 1 ve Dükkân 2'de olduğu gibi Roma ve Bizans Dönemlerinde yeni düzenlemeler yapıldığı ve kullanımının devam ettiği görülmüştür. Ancak depremin ve sonraki dönemlerde yapılan düzenlemeler dükkânda yoğun tahribata sebep olmuş ve aksında ve kotunda sapmalar olduğu görülmüştür. Kullanım amacı henüz tespit edilemeyen yapının zeminine henüz ulaşılammıştır (Resim: 2-3).

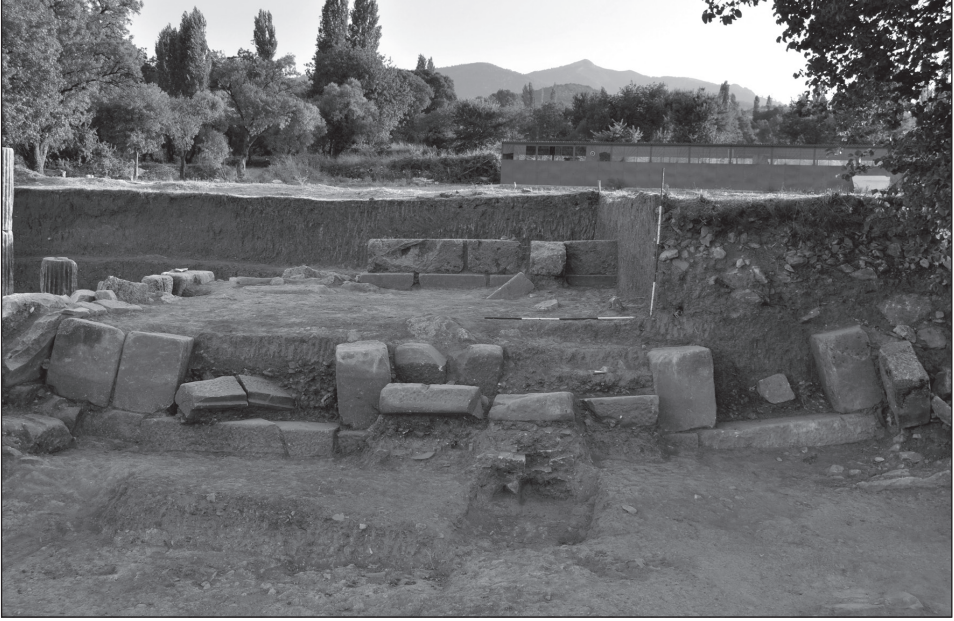
Resim 4: Dükân 6'nın Batı Stoa'nın nef kısmına açılan girişi

yapı olduğunu netleştirmiştir. Daha önceden ortaya çıkarılan dükkânlarla yapılan karşılaştırmalarda kapı genişlikleri farklı olsa da, sövenin yanına gelen orthostat bloğunun ölçüleri ve kapı eşliğinin yüksekliği birbirini tutmaktadır. Birbirleriyle sırt sırta gelen ve ince yonulu orthostat blokların ölçüleri de birbirini tutmaktadır.

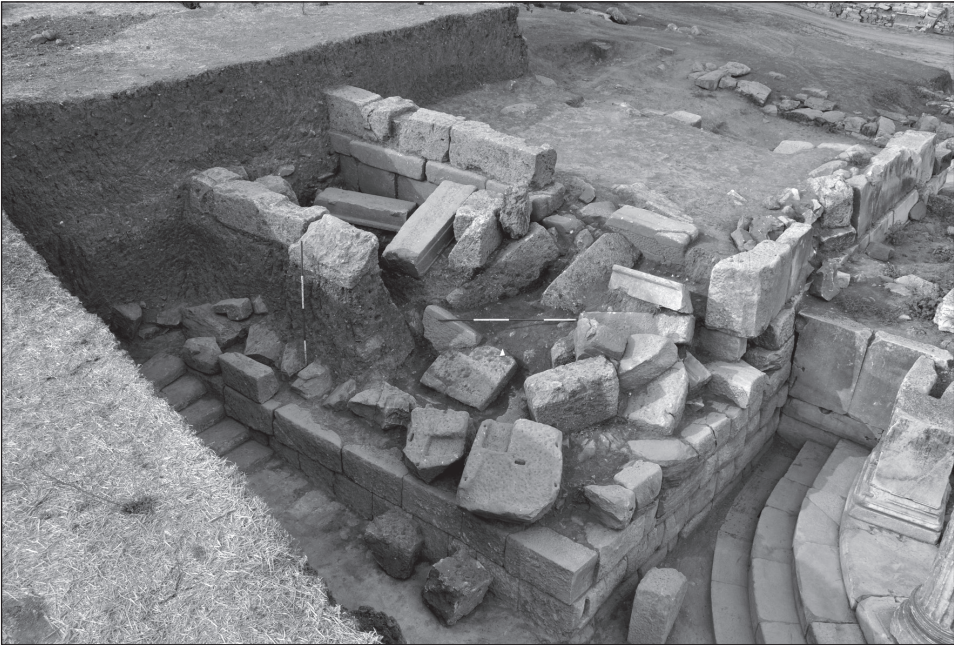
Resim 5: Dükân 6'nın batı duvarı üzerinden düşen Dorik mimarî elemanlar

Üst yapıya ait mimarî blokların buluntu durumlarıyla genel plana işlenmesinin ardından bloklar vinç yardımıyla alandan kaldırılmış ve kuzeydeki tasnif alanına yerleştirilmiştir (Resim: 6). Mimarî blokların kaldırılmasıyla birlikte dükkânın arka duvarının oturduğu düzlemi tespit etmeye yönelik çalışmalara devam edilmiştir.

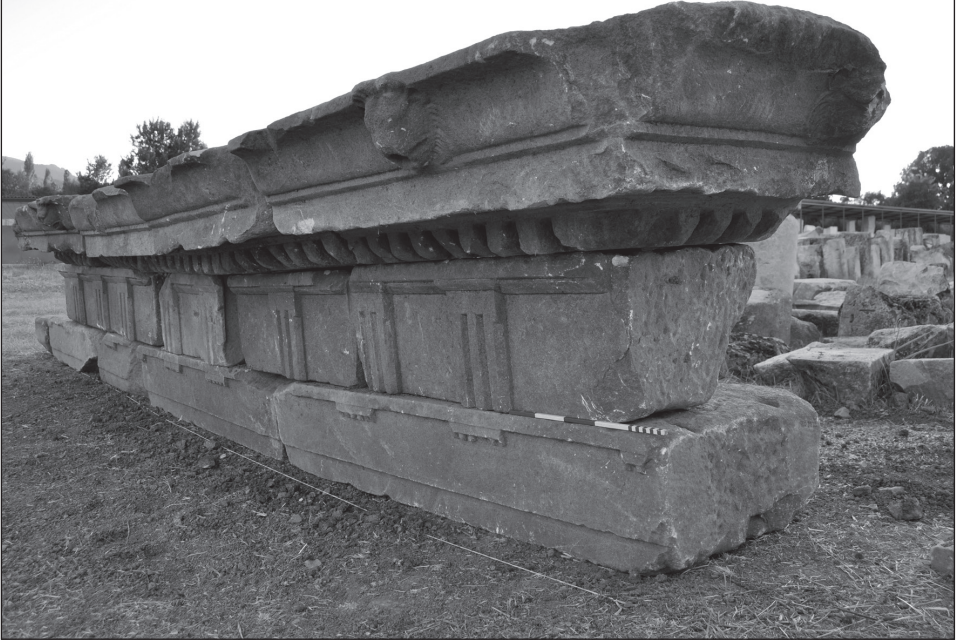
Resim 6: Dükkân sırasının batı duvarı üzerindeki Dorik mimarî elemanlar

Dükkân 6'nın batı duvarı üzerinde bulunan Dorik mimarî elemanlar ile Augustus Döneminde yapıldığı daha önceki yıllarda tespit edilen Kutsal Alan'daki stoaların mimarî elemanları karşılaştırıldığında, küçük ölçü farklılıkları dışında aynı dönem özellikleri gösterdiği tespit edilmiştir. Bu da dükkânların stoalarla birlikte planlandığını ve Augustus Döneminde inşa edildiğini göstermektedir.

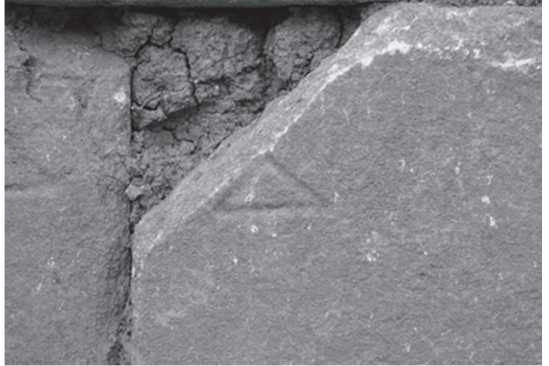
Resim 7: Mimarî elemanlar üzerinde yer alan taşçı işaretleri

Dükkân 6'nın arka duvarını oluşturan sırada orthostat bloklarının oturduğu bloklar Propylon'un kuzey tarafındaki *temenos* duvarıyla birleşmektedir. Bu blokların alt kısmında dışa doğru hafif bir çıkıntı vardır. Duvarla birleşen kısımdaki blokların altında ise çıkıntı yoktur ve bu blokların, altındaki bosajlı duvar bloklarıyla uyum içinde görünmeleri için her tarafı kabayonu olarak bırakılmıştır. Bu blokların üzerine gelen orthostat bloklarının genişlikleri farklıdır, fakat yükseklikleri 0,97 metredir. Açığa çıkarılan blokların toplam uzunluğu 4,10 metredir. *In situ* orthostat blokları ile güneydeki devrilmiş hâlde açığa çıkarılan orthostat blokları üzerinde taşçı işaretleri vardır. Yunanca harflerden oluşan bu işaretler yan yana gelecek şekilde yerleştirilmiştir. Bu harfler alfabetik sıraya göre gitmektedir. Güneyde "Alfa" ile başlayan sıra şimdilik "Zeta" ile son bulmaktadır (Resim: 7). Benzer uygulama alanı açığa çıkarılan arşitrav bloklarında da görülmektedir. Bunun dışında arşitrav bloklarından biri üzerinde tirigliflerin oturtulacağı yerler çizgisel olarak belirtilmiştir (Resim: 7).

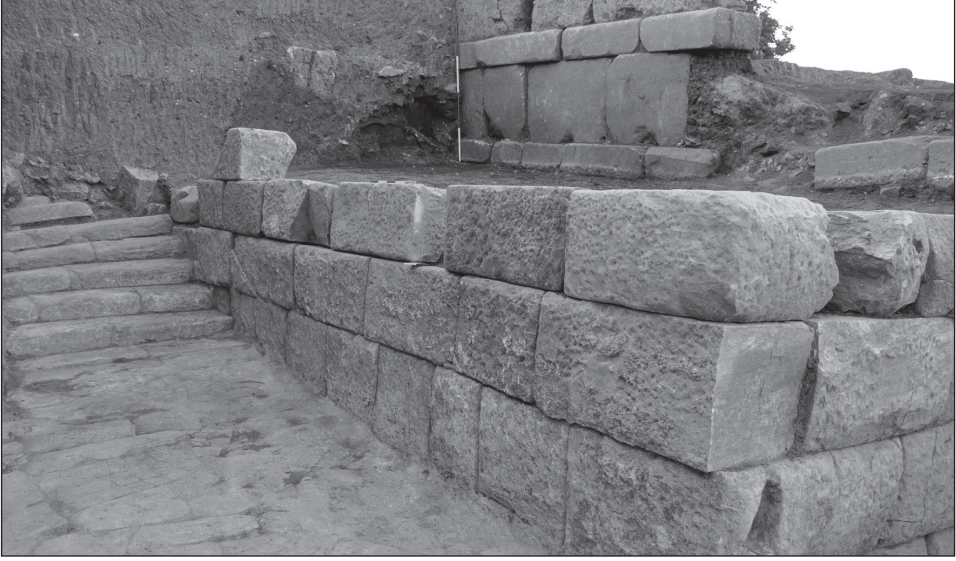
Resim:8: 1. Kuzeybatıya devam eden duvar

Bu doğrultuda yaklaşık 5 m. yüksekliği olan dolgu toprak tabakası kazılarak taş döşeli yol seviyesine inilmiş ve duvarın kuzeybatıya doğru devam ettiği tespit edilmiştir (Resim: 8). Dörtgen bloklardan izodomik örgü tekniğiyle yapılmış olan duvarın Propylon'a bakan kısmı temel seviyesi dâhil 6 sıradan oluşurken, kuzeybatıya doğru devam eden kısmın ise 3 sırası koruna gelmiştir. Fakat duvarın Propylon'a bakan kısmı ile taş döşeli yola bakan kısmı arasında işçilik olarak farklılıklar vardır. Duvarın Propylon'a bakan yüzeyi bosajlı işlenmişken dönüş yaptıktan sonra kuzeybatıya devam eden yüzeyinin kabaca düzeltilerek bırakıldığı görülmüştür. Çalışmalar sonucunda duvarın kuzeybatı-güneydoğu doğrultusunda 7,00 metrelik kısmı açığa çıkarılmıştır ve kuzeybatıya doğru kesit altında devam ettiği tespit edilmiştir.

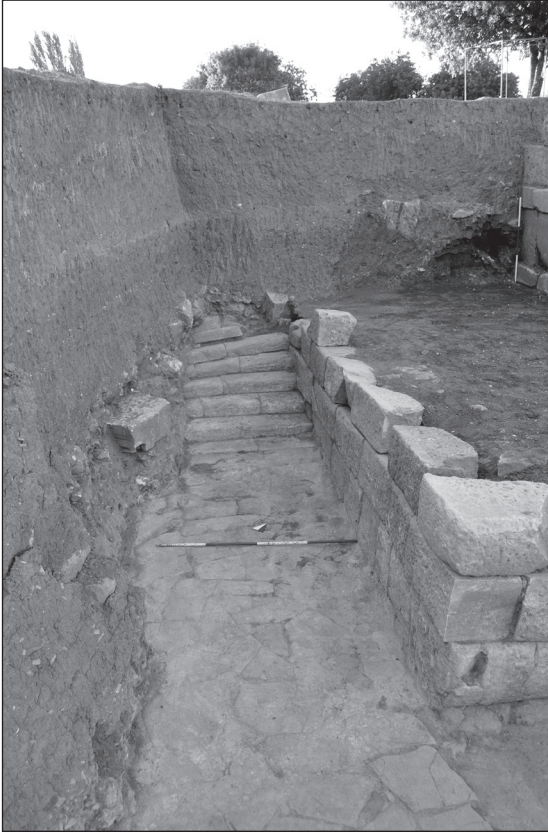
Resim 9: 2. Kutsal Yol ve basamaklar

Bu yılki çalışmalarımızda taş döşeli yolun kuzey ucunda 8 adet basamak sırası ortaya çıkarılmıştır. Her basamak yan yana yerleştirilmiş 3 ayrı bloktan oluşmaktadır. Ancak batı tarafa doğru blokların kesit altında kalmasından dolayı devamında nasıl bir düzenleme olduğu tespit edilememiştir. Basamaklar 4. sıradan itibaren batıya doğru hafif bir kavis yapmaktadır. 7. ve 8. sıradaki basamakların doğu tarafındaki blokları yerinde bulunamamıştır. Blokların ön tarafı ince yonu işlenmiş, üst yüzeyde ise bir sonraki basamağın oturduğu bölüme *anathyrosisli* işlenmiştir. Ayrıca yine bu basamak sırasının üzerinde de yoğun bir kireç tabakasına rastlanmıştır. Basamakların şu anda ölçülebilen uzunluğu 1,75 m., yüksekliği 0,25 m., genişliği ise 0,67 metredir. Ayrıca 1. basamak sırasıyla taş döşeli yolun yaklaşık olarak aynı seviyede olduğu tespit edilmiştir. Bundan dolayı, yol basamaklardan daha geç bir dönemde yapılmış olmalıdır.

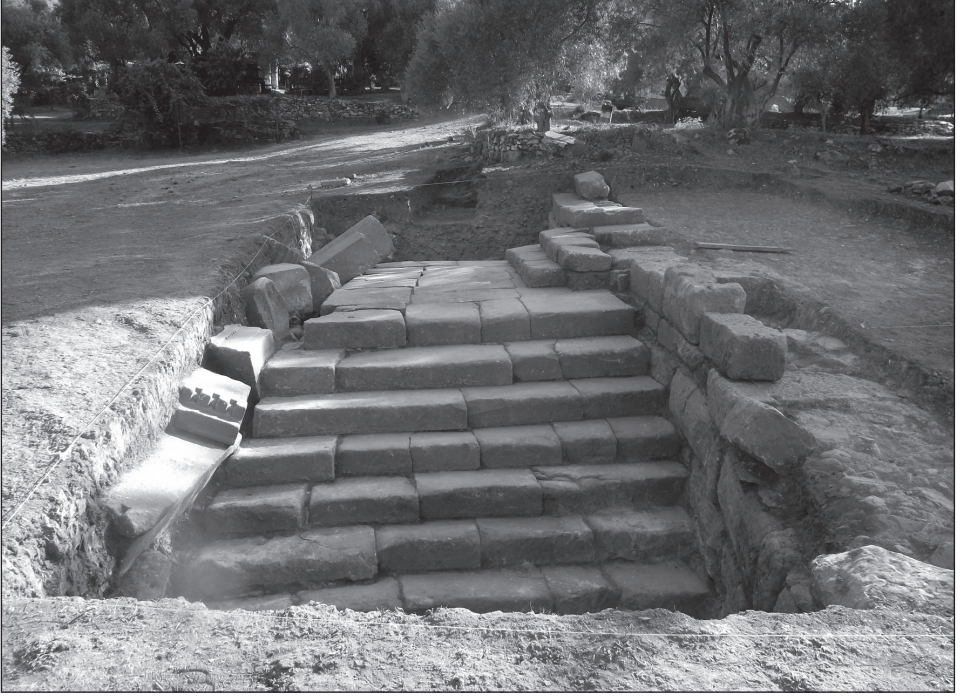
Resim 10: Güney Propylon'un dođu basamakları

Çalışmalar sonrasında bu alanda bir büyük bir giriş tespit edilmiştir. Girişin ön tarafından batıdan ve doğudan basamaklar yer almaktadır (Resim: 10). Propylon'un ön cephesinin yer aldığı güneyde ise basamak yoktur (Resim: 11). Kod farkı nedeniyle batıdaki basamak sayısı beş iken doğuda yedi basamak vardır. Propylon, önde 3 sütunlu olup *prostylos* planlıdır. Ele geçirilen mimarî elemanlar ışığında Dor düzeninde inşa edildiği anlaşılmıştır. Yapının ön cephesi deprem etkisiyle güneye doğru yıkılmıştır. Stylobat blokları üzerinde yer alan dübel delikleri ve bu dübellerin sütun alt tamburlarında yer alan dübel delikleri ile uyum içinde olması nedeniyle doğrudan stylobat üzerine oturduğu anlaşılan sütun alt tamburları yivsiz çalışılmıştır. Bununla birlikte üst tamburlar ve sütun başlıkları ile ilgili bir şey söylemek bu alandaki kazılar henüz sonlandırılmadığı için mümkün değildir. Bununla birlikte arşitrav, triglif metop ve korniş bloklarına bakıldığında stoalar ve dükkân sırasında tespit edilen Dorik mimarî elemanlarla birlik içinde oldukları görülmektedir. Korniş üzerinde Mutulus plâkası olmaması açısından Kuzey, Doğu ve Güney Stoalar'ın korniş bloklarından ayrılmasına karşın dükkânlarda yer alan korniş blokları ile benzerlik içerisindedir.
