## **Trafik İşaretlemeleri ve Yönetim Tekniklerinin Trafik Güvenliğine Etkilerinin Araştırılması**

Çalışma kapsamında Denizli kentindeki trafik yönetim tekniklerinin ve trafik işaretlemelerinin uygulamaları incelenmiştir. Toplu taşımacılık duraklarının düzenlenme biçimleri, trafik yavaşlatma uygulamaları ve bazı kavşak düzenlemelerinin standartlara uygunluğu trafik güvenliği açısından araştırılmıştır. Türk Standartları Enstitüsü'nün (TSE) ilgili standartları ve Amerikan standartları referans olarak kullanılmıştır. İncelenen uygulamaların aksaklıkları belirtilerek olumsuz etkileri vurgulanmış ve öneriler getirilmiştir.

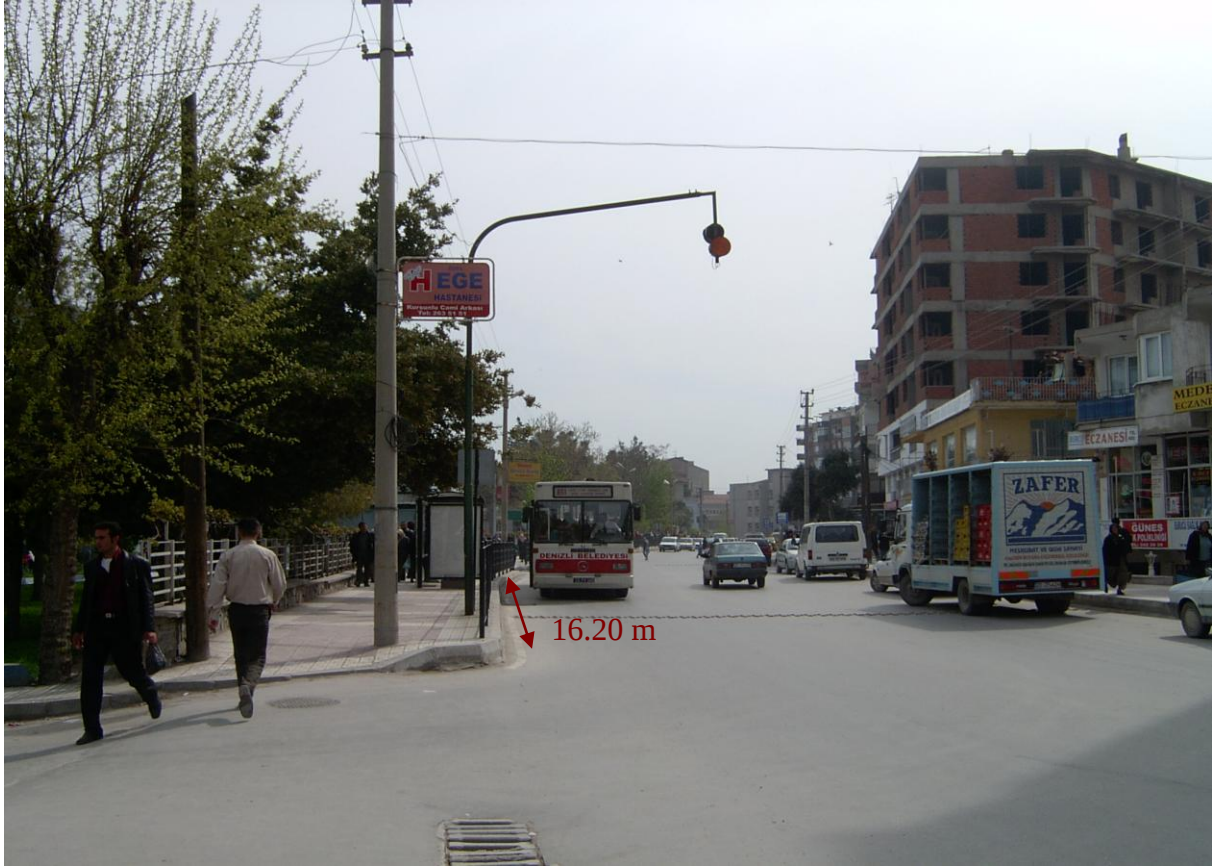
Şekil 2’de ise Denizli Devlet Hastanesi önündeki uygulamalar görülmektedir. Bu bölge yaya yoğunluğu açısından kentin en önemli kesimlerinden olmasına rağmen yaya geçidi düzenlemesi bulunmamaktadır ve trafik güvenliği açısından trafik yavaşlatma uygulamalarının standartlara uygun olmadığı belirlenmiştir. Bunların yanında hastane acil servis girişine 16.20 m. mesafede otobüs durağı tanzim edildiği görülmüştür. Bu durağın yerleşiminin bölge açısından uygun olmadığı kanaatine varılmıştır.

Resim 2. Denizli Devlet Hastanesi önünde otobüs durağı ve yaya geçişleri.

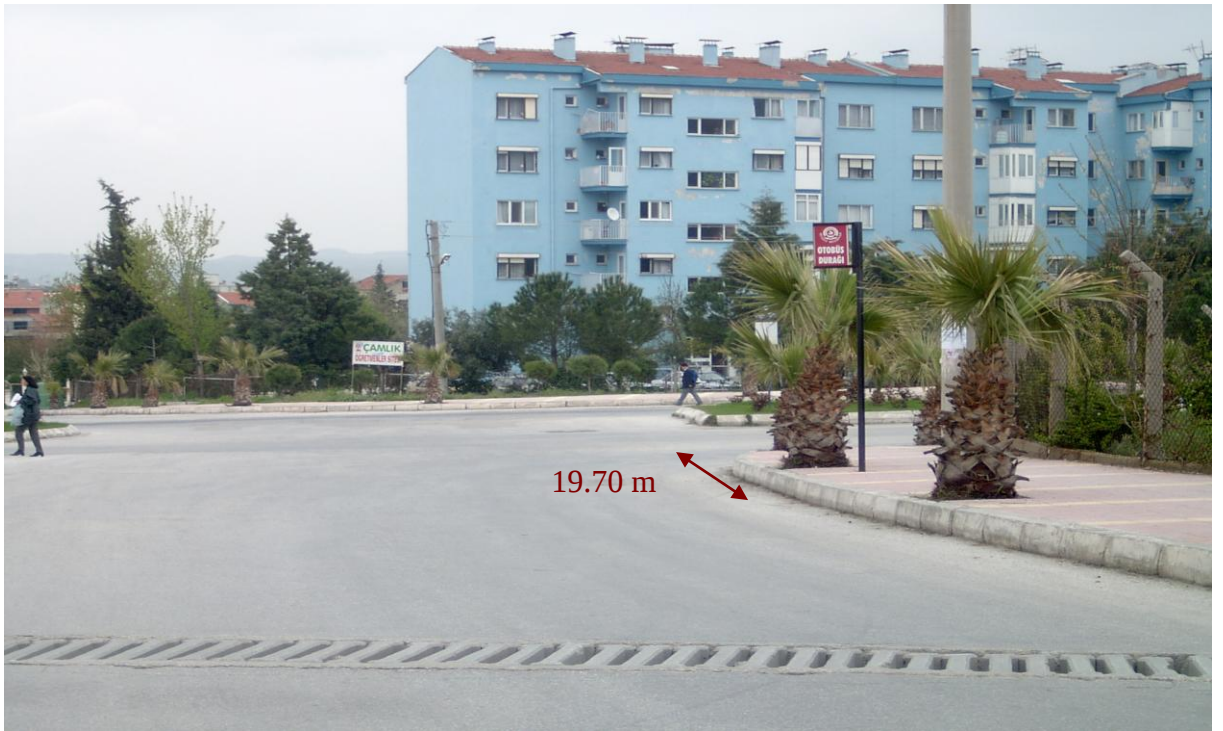
Şekil 3’de ise sinyalize olmayan bir kavşakta (Fakülte kavşağı) otobüs durağının yerleşimi görülmektedir. TS 11783 Otobüs duraklarının yer seçimi kuralları standardına göre bu durağın kavşağa minimum 30-50 m. mesafeye yerleştirilmesi gerektiği ifade edilmektedir. Oysa bu durağın kavşağa olan mesafesi 19.70 m.’ dir ve hatta durak kavşağın içinde yer almaktadır. Bu durum nedeniyle yoldaki bir şerit işgal edilmekte ve kapasite düşmektedir. Ayrıca yayaların geçişleri için düzensizliğe sebebiyet vermektedir.

Resim 3. Mühendislik Fakültesi Kavşağı'nda otobüs durağı düzenlemesi.

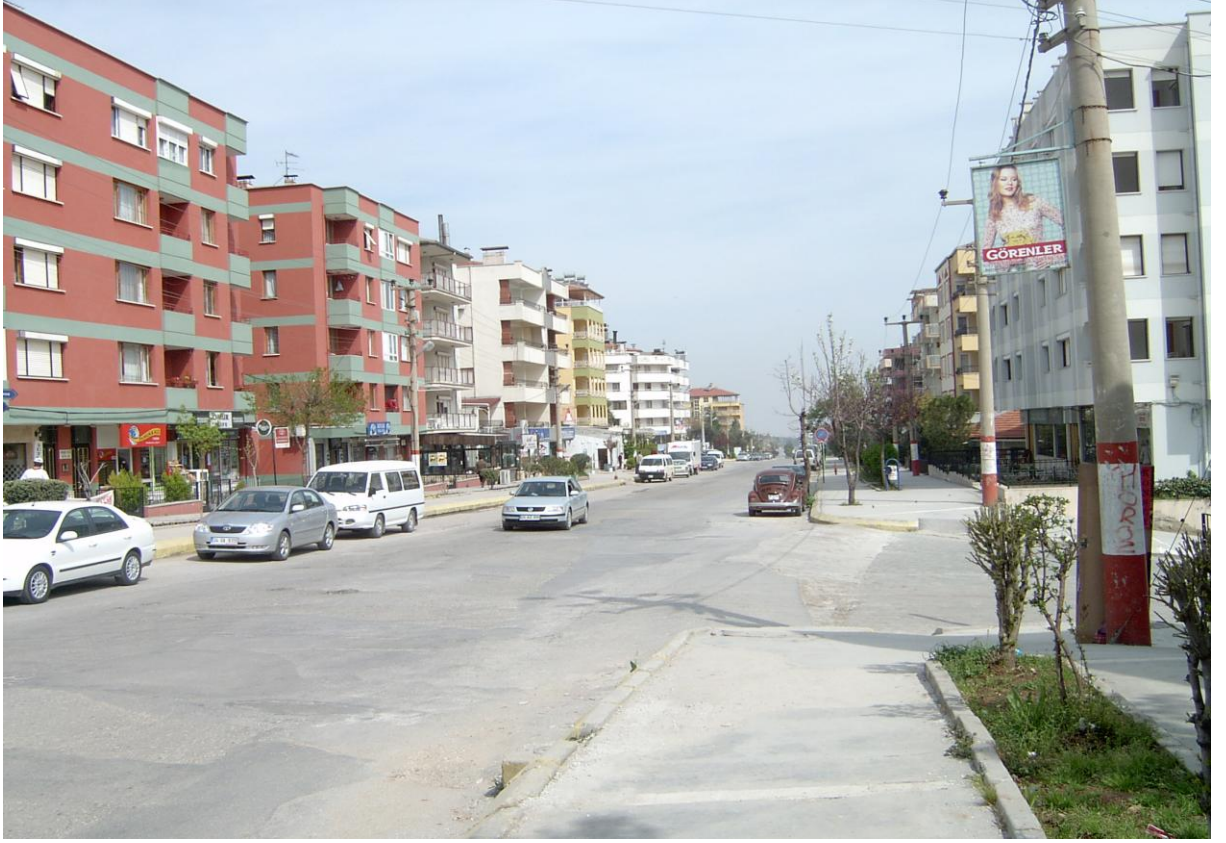
Şekil 4’de ise sinyalize olmayan anayol-tali yol kesişiminden oluşan bir kavşakta işaretleme eksikliği gösterilmiştir. Bu kavşakta 2002-2003 yıllarında işaretleme eksikliğinden dolayı trafik kazaları görülmüştür. Tali yola 3.7 m mesafeye ve yerden minimum 1.5 m yüksekliğe dur veya yol ver işareti yerleştirilerek bu kazaların önlenmesi mümkün olabilecektir. 2003 yılı Mart ayı için kent içinde meydana gelen kazaların dağılımları incelendiğinde, işaretleme eksikliğinden ve kavşaklarda geçiş önceliğine

uymama nedeniyle meydana gelen trafik kazalarının toplam içerisinde %22 gibi bir oranla yer aldığı anlaşılmıştır. Diğer kaza nedenleri de Tablo 2’de verilmiştir (8).

Resim 4. Sinyalize olmayan kavşakta işaretleme sorunu örneği.

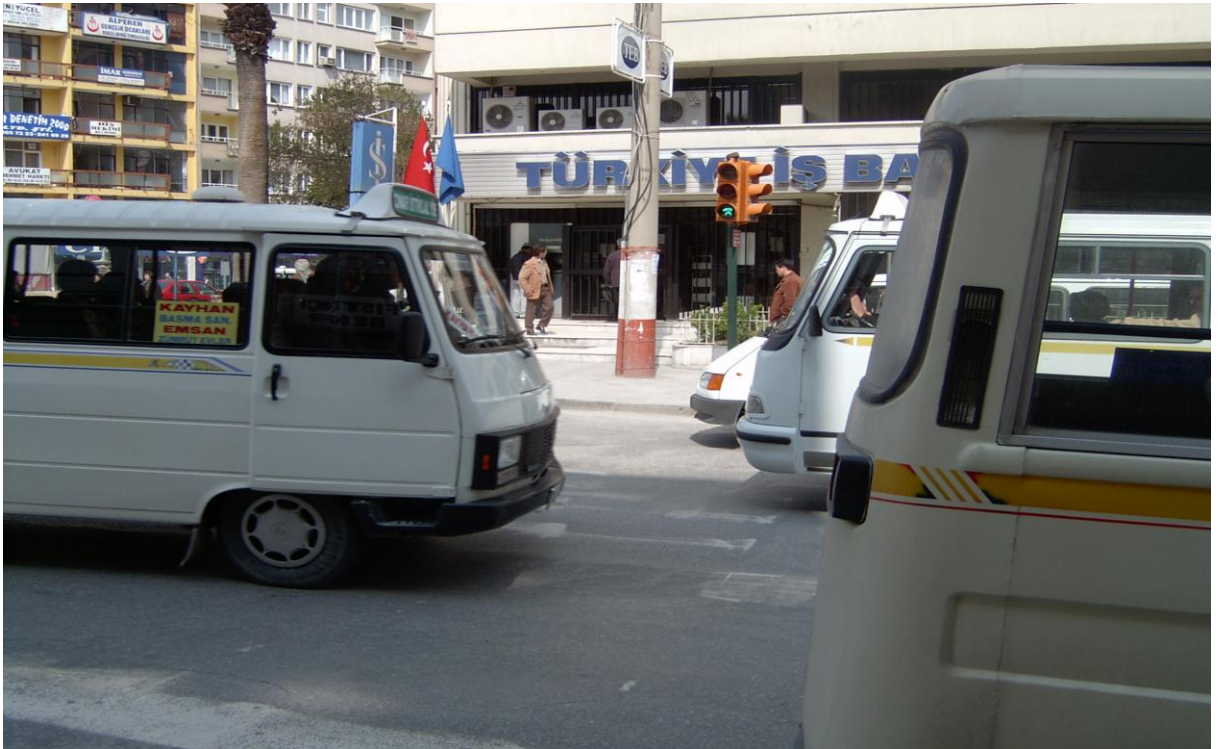
Şekil 5’de sinyalizasyon bir kavşakta (Çınar meydanı kavşağı) yaya ve taşıtların karşılaşma durumu görülmektedir. Kavşaklarda, zorunlu durumlar dışında yayalar ile taşıtların karşılaştırılmaması trafik güvenliği açısından oldukça önemlidir. Kavşakta yeterli depolama alanı mevcut olmaması durumunda trafik kazası olma olasılığı artmaktadır. Sürücüler ve yaya aynı anda geçiş hakkı aldığı için ve karayolları trafik kanununa göre yayaların önceliği bulunmasına rağmen çoğunlukla ihmal edilebilmekte veya yayalar tarafından taşıtlara yol verilmektedir. Bu ve benzeri nedenlerden dolayı kazalar oluşmaktadır.

Resim 5. Sinyalize bir kavşakta yaya-taşıt karşılaşması.

Ayrıca sinyalize kavşaklarda yaya ve taşıt trafiğinin karşılaştırılmaması özellikle trafik güvenliği açısından oldukça önemlidir. Sinyal faz planlarının özellikle bu durumu dikkate alacak biçimde düzenlenmesi ile bu sorunu önlemek mümkündür. Yaya veya sürücülerini kararsız bırakmak, yanlış düzenleme yapmaktan daha tehlikeli olmaktadır. Bu durumda bazen yaya, bazen taşıtlar öncelikli olarak geçmekte veya her ikisi de aynı anda geçiş hakkını kullanmaktadır. Denizli'de meydana gelen trafik kazaları arasında yaya kazalarının da önemli bir oranı oluşturduğu yapılan araştırmalar ve Emniyet Müdürlüğü'nden alınan verilerden anlaşılmıştır.

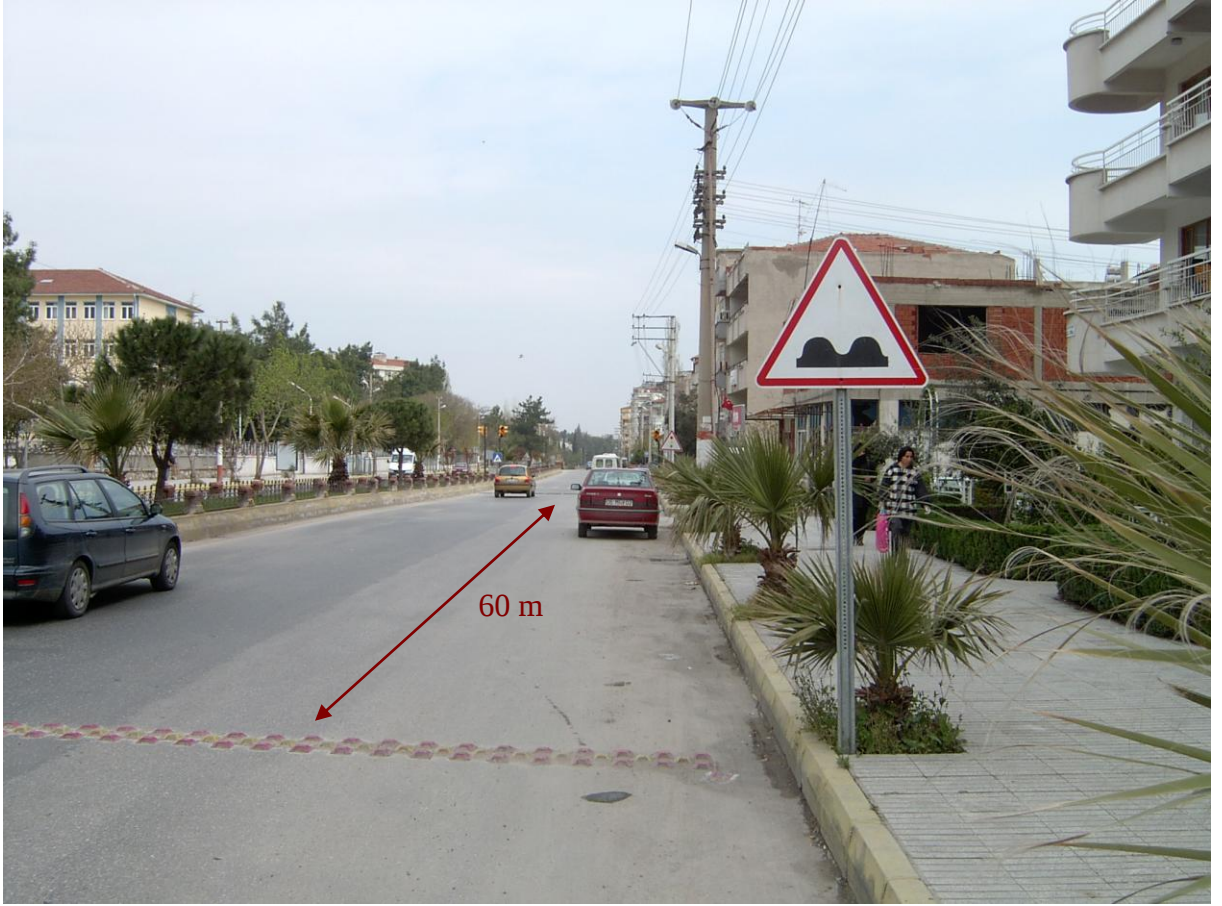
Şekil 6’da ise bir ilköğretim okulu (Mehmetçik İlköğretim okulu) önünde trafik yavaşlatma uygulamaları ve işaret levhası görülmektedir. Burada öncelikle hız tümsekleri yapılmış, daha sonra yola yine hız azaltıcı yansıtıcı çiviler yerleştirilmiştir. Resimde de görüldüğü gibi çiviler uyarı işaretinin hemen yanına yerleştirilmiştir. Bu uyarı işaretinin daha geriye yerleştirilmesi gerekmektedir. Ayrıca yapılan hız tümsekleri ise TS 6283’e uymamaktadır.

Resim 6. Mehmetcik İlköğretim okulu önünde trafik yavaşlatma uygulaması.
