# **2019-2020 YILI KAZI ÇALIŞMALARI**

## STRATONIKEIA VE LAGINA 2019-2020 YILI ÇALIŞMALARI

Bilal SÖĞÜT\*

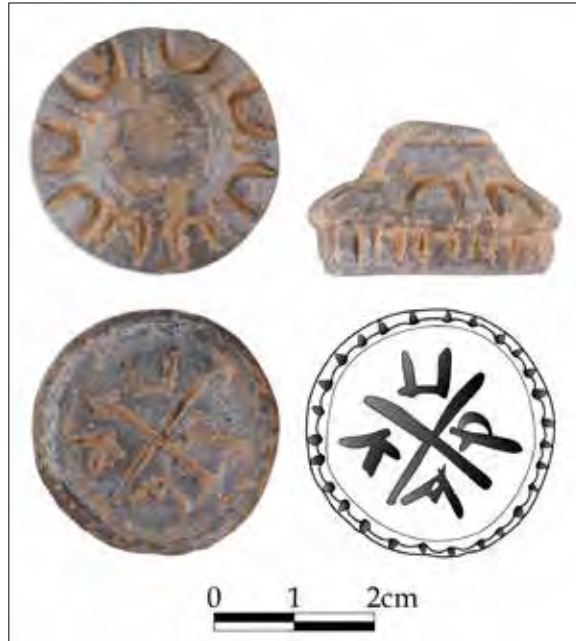
Resim 2: Pişmiş toprak ekmek damgası.

sel formlu ekmek damgasının üst kısmında bulunan silindirik tutamağın gövde ile birleştiği yüzeyin kenarı, İon *kymationu* bezemelidir (Resim: 2). Kazıma yöntemi ile elde şekillendirilen İon *kymationun* yumurtalarının arasında mızrak uçları vardır. Damganın iç kısmı ise çukurlaştırılarak, haç motifi ile dörde bölünmüştür. Haçın boşluk kısımlarında “Π, P, A, K” harfleri yer almaktadır. Bu harflerin anlamını çözebilmek amacıyla farklı kombinasyonlar oluşturulmuş ve bir anagram meydana getirdikleri tespit edilmiştir. Saat yönüne göre “Π” harfi ile okunmaya başladığında “IIPAK” harfleri görülmüş ve “πρακτήρ” veya “πρακτικός” gibi kelimelerin kökeni olabileceği düşünülmüştür. Bu kelimeler “yapan, yaratan, yaratıcı kimse, etkin, tesirli” anlamına gelmekte olup, mührün işlevi ile de bir bütünlük arz etmektedir. Saat yönünün tersine göre “K” harfi ile okunmaya başladığında ise diğer anlamlı kelimenin tersten okunuşu olan “KAPIT” kombinasyonu görülmekte ve “καρπός” kelimesinin kökeni ve kelimenin yakın türevleri ile benzerlik gösterdiği anlaşılmaktadır. Bu kelime ise “ürün, meyve, sonuç, bilek, yen” anlamlarına gelmektedir<sup>7</sup>. Her iki yönden okunduğunda da farklı ve olumlu anlamlar içeren bu anagramın bulunduğu mührün yalnızca ekmek mührü olarak mı yoksa farklı bir amaçla mı kullanıldığı da sorgulanmış ve özellikle M.S. 4-7. yy. lar arasına tarihlenen bazı mühürlerin hem tören ekmeklerini hem de dini yapılarda ele geçirilen depo kaplarını mühürleyerek kutsamada kullanıldığı tespit edilmiştir<sup>8</sup>. Stratonikeia örneğinde görülen anagramın anlamları arasında ürün ve meyve gibi kelimelerin bulunması, mührün ökaristi ayinlerinin yanı sıra bu tarz depolama işlemlerinde de kullanılmış olabileceğini düşündürmektedir. Stratonikeia örneğinde de bulunan haç motifi ile her dönem ekmek mühürleri üzerinde sıklıkla karşılaşılmış<sup>9</sup> rağmen, mührün içinde bulunduğu konteksin genellikle Erken Bizans Dönemine ait olması, ekmek damgasının M.S. 4-7. yy. lar arasında üretildiğini ve kullanıldığını düşündürmektedir.

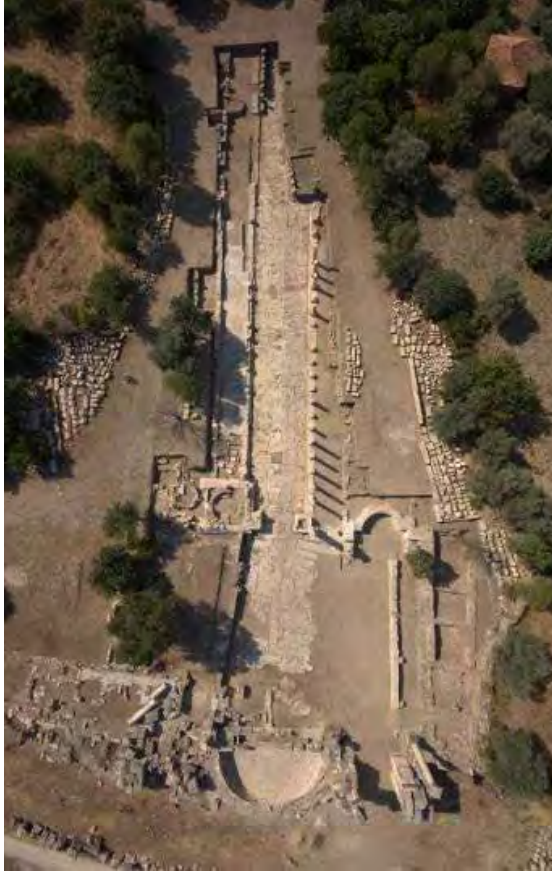
Resim 3: Kuzey Şehir Kapısı ve Kuzey Sütunlu Cadde'nin hava fotoğrafı.

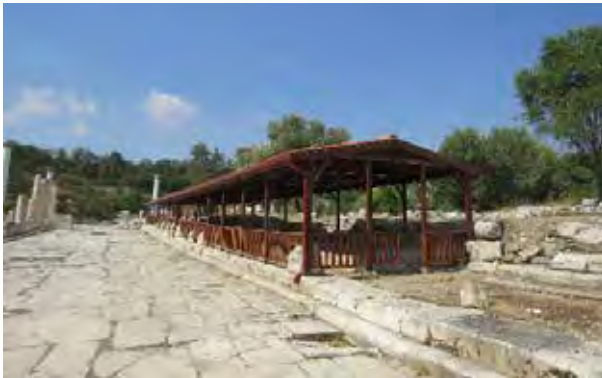
Resim 4: Kuzey Sütunlu Cadde kenarında üst örtü uygulaması.

Kuzey Sütunlu Cadde, M.S. 365 yılındaki depremin sonrasında, kentteki Roma İmparatorluk Dönemi ve öncesine ait, yıkılan ve fonksiyonu değişen yapılardan getirilen mimari elemanlar ile yeniden düzenlenmiştir. Böylece Geç Antik Çağda M.S. 4-5. yy. lardaki Kuzey Sütunlu Cadde'nin yeni düzenlemeleri, kentin farklı alanlarından getirilen kaide, Dorik taşıyıcı ve üst yapı elemanlarıyla tekrar düzenlenmiştir. Aynı dönemde ticari ve dini yapılar bu caddenin doğu kısmında toplanmıştır<sup>14</sup>. Kuzey Sütunlu Cadde'nin başlangıcında yer alan kemerli geçiş ve doğu portik zeminindeki mozaikler de bu imar sürecinde eklenmiştir<sup>15</sup>. Mozaiklerin yıl boyu açıkta görülmesini sağlamak ve teşhirini kolaylaştırmak için üzeri koruma çatısı ile kapatılmıştır (Resim: 4).

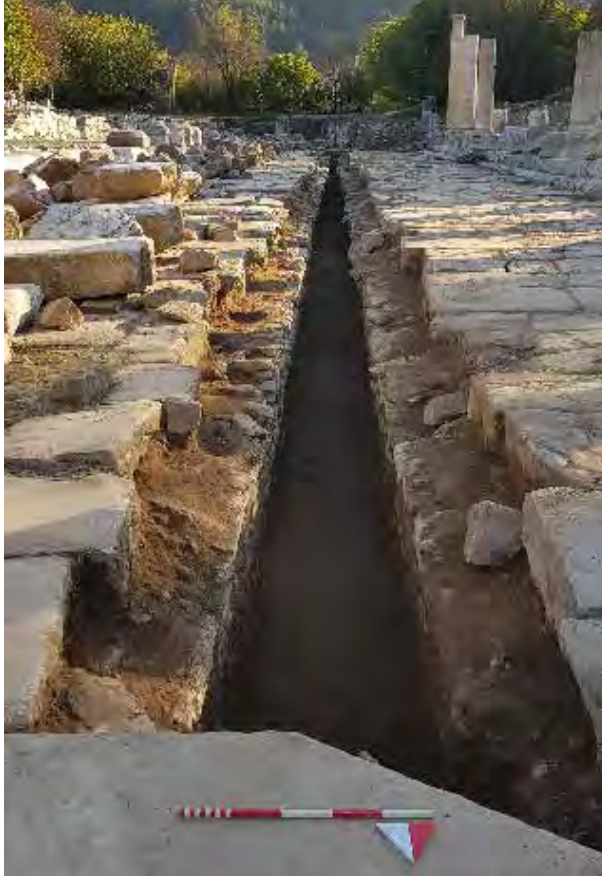
Resim 5: Kuzey Sütunlu Cadde kanalizasyon kapaklarının kaldırılmış hali.

Kuzey Sütunlu Caddede yapılan çalışmalarda, kanalizasyon hattı üzerinde, kuzeyden güneye doğru numaralandırılan 106 adet kapak taşı kaldırılıp, kanalizasyonun iç temizliği yapılmıştır. Bu kanalizasyon hattı, Kuzey Şehir Kapısı havuzundan güneye doğru, Kuzey Sütunlu Cadde'nin orta alt kısmı boyunca uzanmaktadır. Kanalizasyon ortalama 1,60m. de-

Restorasyon çalışmaları sürecinde projesine uygun olarak, açılan kanalizasyonun üzeri tekrar kapatılmıştır<sup>18</sup>. Bu uygulamalarda öncelikle mevcut taşlar kullanılmış ve bunlardan eksik olanların yerine dokuya uygun ve özgün ölçülerinde mermer bloklar tercih edilmiştir. Burada küçük bir bölümünün üzeri, kente gelen ziyaretçilerin kanalizasyonun nasıl olduğunu rahat bir şekilde görebilmeleri amacıyla, üzerinde yürünebilir temperli cam ve demir ızgara ile örtülmüştür. Yapılan demir ızgara ile kanalizasyonun havalandırması da sağlamıştır<sup>19</sup> (Resim: 5-6).

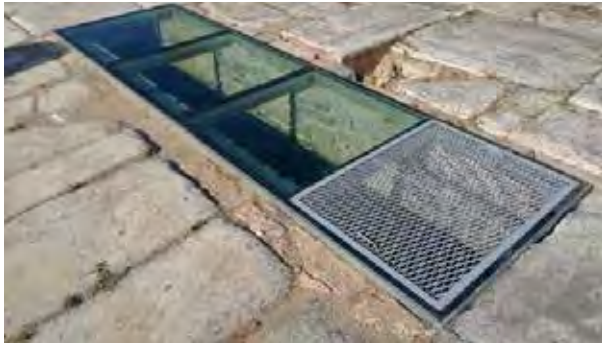
Resim 6: Kuzey Sütunlu Cadde kanalizasyonu üzerine yürünebilir temperli cam ve demir ızgara zemin.

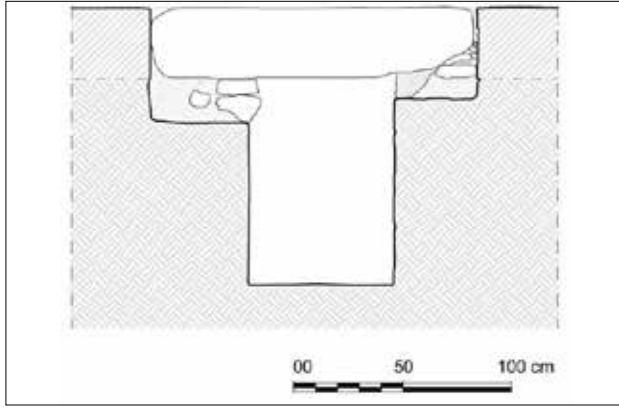
Çizim 1: Kuzey Sütunlu Cadde kanalizasyonunun kesit çizimi.

rinliğinde ve 0,70m. genişliğindedir (Çizim: 1). Hat üzerindeki kanalizasyon kapakları ile yol döşemesi aynı seviyede olmak kaydıyla, yüksekliği ortalama 0,35m. -0,40m. arasında değişmektedir<sup>17</sup>.

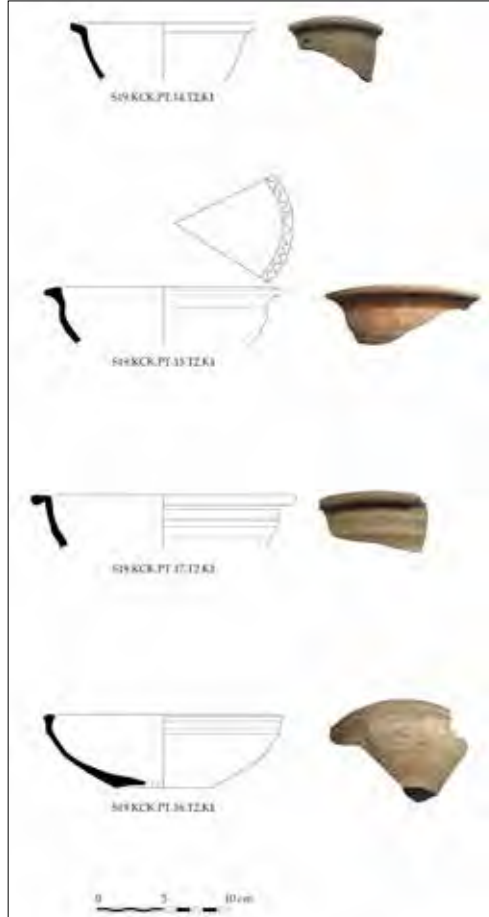
Çizim 2: Kanal içinde bulunan M.S. 4-5. yy. seramikleri.

Caddenin kullanım evreleri dikkate alındığında, kanalizasyon sisteminin de Geç Antik Çağ'da (M.S. 4-5. yy.) yenilenerek tekrar kullanıldığı düşünülmektedir. Kanalizasyonda tespit edilen seramiklerin tarih aralığı da bu konuyu desteklemektedir (Çizim: 2).

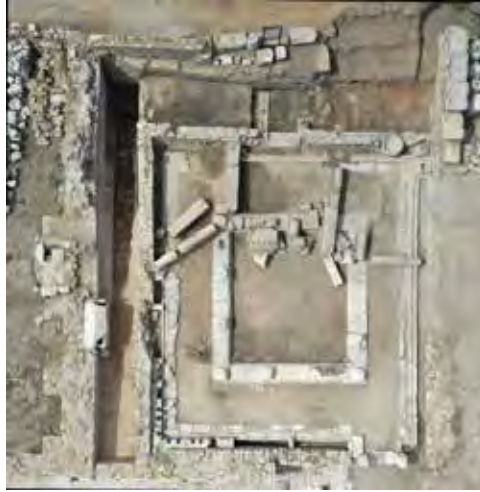
Resim 7: 2020 Yılı, çalışmalar sonrası *latrina* ve lahit koridorunun görünümü.

*Latrinanın* zemin planını anlayabilmek için Yapı A sınır duvarlarının etrafında devam ettirdiğimiz çalışmalarda hem *peristilin* sınırları hem de temiz ve pis su kanallarının bir bölümü açılmıştır. Buna göre *latrinanın peristilinin* içten içe 6,80m.x6,06m. dıştan dışa ise 8,75m.x8,00m. ölçülerinde, kareye yakın bir şekilde ve 4x4 sütunlu olarak yapıldığı anlaşılmıştır. Zeminde temiz su kanalının başlangıç noktası olan dağıtım şebekesinin ortaya çıkarılması ile kanallara aktarılan suyun dağılım yönleri ve kanalların toplam uzunluğu da tespit edilmiş olup, kuzey ve doğuda olmak üzere pis su kanalına dökülen 2 nokta bulunmuştur. Çalışmalar sonucunda elde edilen verilere dayanılarak yapılan restitüsyon planına göre Geç Antik Çağda -aynı zamanda Roma Döneminde- *latrinanın* 92 kişilik olduğu ve bu durumuyla Anadolu’da varlığı bilinen *latrinaların* içerisinde Hierapolis’ten sonra en büyük 2. *latrina* olduğuna karar verilmiştir (Resim: 7).

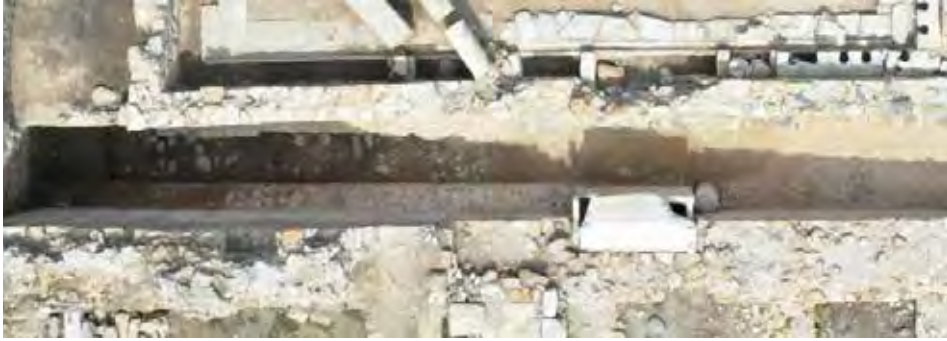
Resim 8: Lahit koridorunun görünümü.

Lahit koridorunun zemin seviyesi ve *latrinanın* 2015 yılında açığa çıkarılan pis su kanalının zemin seviyesi karşılaştırıldığında aynı oldukları görülmüştür. Yapılan tespitlere göre lahit *apodyterium* duvarı içerisine yerleştirildiğinde, bu koridor ve *latrinanın* güney sınır duvarı vardı. Lahit koridorunda görülen *latrinanın* güney sınır duvarının zemin kısmındaki açılmalar da hem Roma Hamamı-1’in 2. evresinin hem de *latrinanın* aynı dönemde yapıldığını destekler niteliktedir. Bu durum *latrinanın* güney sınır duvarı ile Roma Hamamı-1’in 2. evre duvarlarının yapılarının oldukça benzer olmasıyla da desteklenmektedir (Resim: 8).

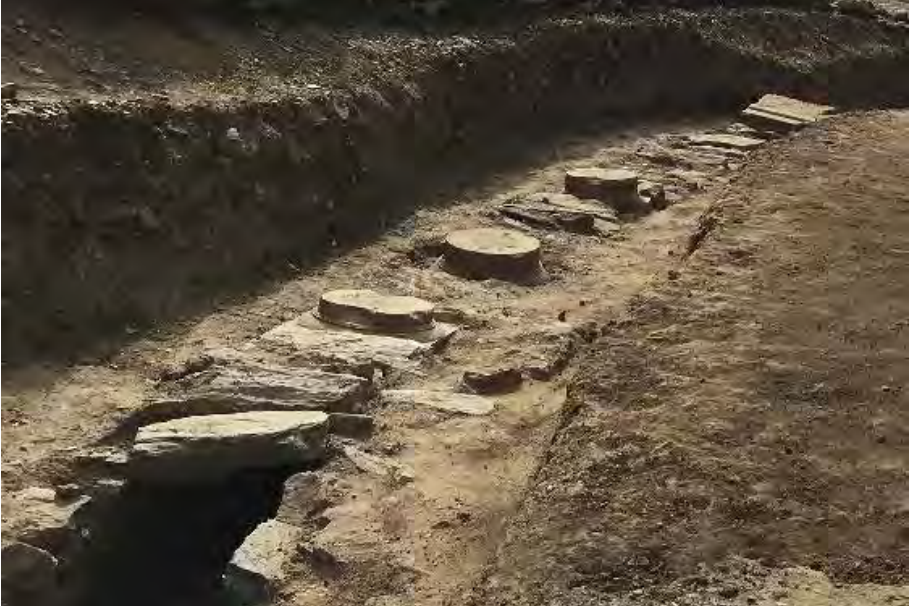
Resim 10: Kanal kapağı mimari bloklar ve kayrak taşların karışık kullanımı.

Kanal üzerinde kapak taşı olarak sütun kaidesi, sütun gövdesi, Dor sütun başlığı ve *geison-sima* blokları kullanılmıştır. Kanalin batı bölümünde, mimari bloklardan oluşan kapak taşlarının devamında kayrak taşları da yer almaktadır. Batıda, teras duvarına daha yakın ve tiyatrodan daha uzak mesafede kanalın ucunun dışa çıkan kısmı tespit edilmiştir.

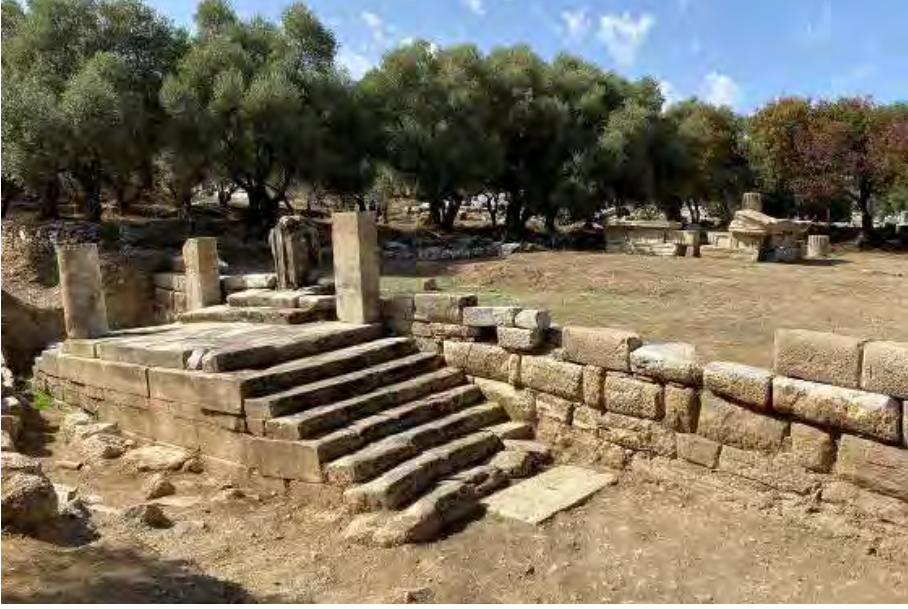
Resim 12: Güney *Pylon* 'a ait önde altyapı ve arkada üst yapı blokları.

Lagina Hekate Kutsal Alanı'na girişi sağlayan diğer bir kapı, alanın güneyinde bulunduğu için güney giriş anlamına gelen “Güney Pylon” olarak adlandırılmıştır. 2011 ve 2015 yıllarında toprak yüzeyinde bulunan ve üzerinde “Menestes” yazısı olan sövenin çevresinde başlatılan çalışmalar sırasında tespit edilen ve güney *stoaya* ait olan duvar sırası ortaya çıkartılmıştır. İlerleyen çalışmalarda güney *pylonun stylobat* seviyesine ulaşılmış ve güney *stoanın* duvarına entegre edilerek, bu duvardan güneye doğru çıkıntı yapacak şekilde, yüksek bir podyum üzerine inşa edildiği görülmüştür<sup>23</sup>. Alanın batı, doğu ve güney yönlerine doğru genişletilen çalışmalarla yapının genel planı ve mimari blokları ortaya çıkarılmıştır. Burada giriş *peribolosa* dıştan eklenmiştir. Güneydeki eğimli arazi ile giriş arasındaki kod farkı nedeniyle oluşan yüksek altyapının ön cephesinde çıkış olmayıp, güney *stoaya* ulaşım doğu ve batıdaki basamaklarla sağlanmıştır (Resim: 12).

2020 yılı içerisinde yapılan kazılar sonucunda 19m.x9m. genişliğinde bir çalışma alanına ulaşılmış olan alanın doğu ve güney kısımlarında yer alan ve daha önce ortaya çıkarılan mimari blokların tasnif alanına kaldırılması için çalışmalara başlanmıştır. Açığa çıkarılmış olan söve ve *ante* blokları ile Dor düzenine ait sütun tamburları, *arşitrav*, *triglif-metop* ve korniş blokları numaralandırılmış ve tasnif alanına taşınmıştır. Restitüsyon çiziminde kullanılması ve restorasyon uygulamasına altlık oluşturması amacıyla, tasnif alanına taşınan blokların, zemin üzerinde geçici anastylosisi yapılmıştır (Resim: 12).
