**42. KAZI SONUÇLARI  
TOPLANTISI**

## STRATONIKEIA VE LAGINA 2021 YILI ÇALIŞMALARI

## 1-STRATONİKEİA ÇALIŞMALARI

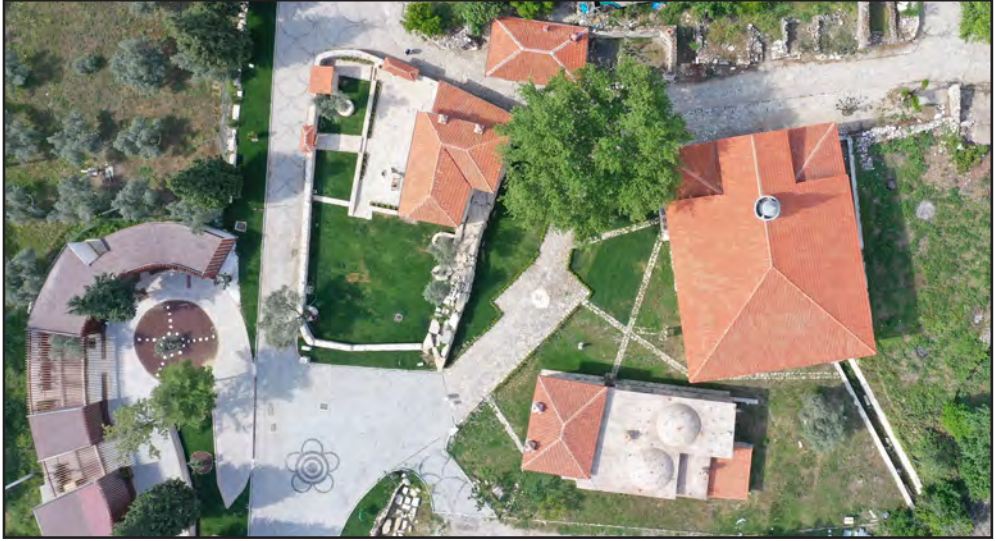
Resim 1: Köy Meydanı girişinde, Menteşe Beyliği'nden günümüze yerleşim dokusuna ait Selçuk Hamamı, Şaban Ağa Camii, Onuncu Yıl Anıtı, Ali Aydın Evi ve köy kahvelerinin havadan görünümü.

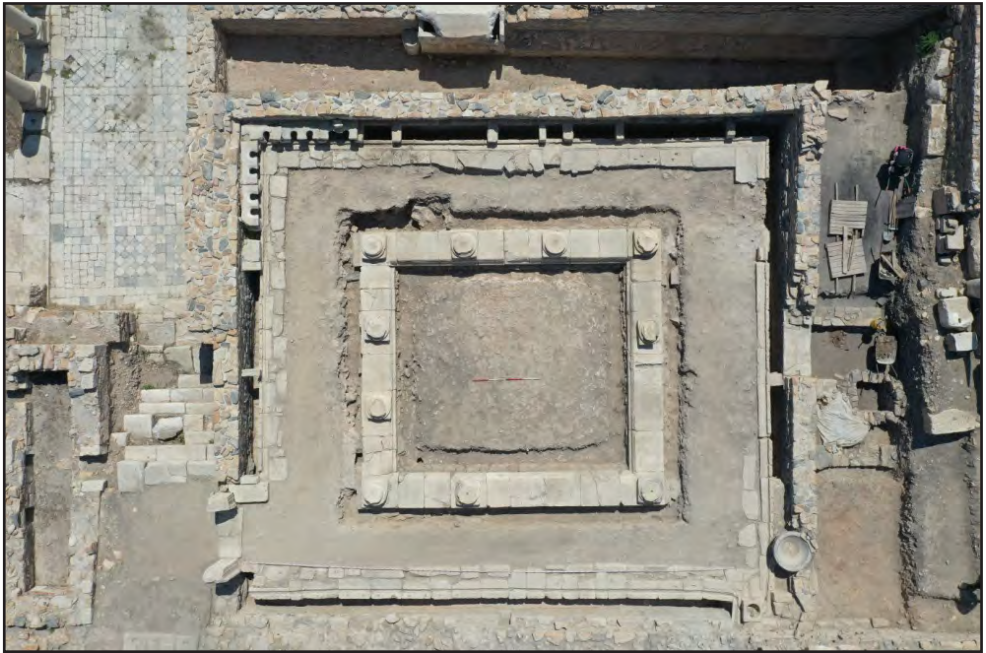
Resim 2: Çalışmalar öncesi *latrinenin* havadan görünüşü.

*Latrinanın* kazısına, geçen yıl kalındığı yerden devam edilmiş ve çalışmalar bu yıl tamamlanarak, *peristilli* olan yapının planı ortaya çıkarılmıştır<sup>8</sup> (Resim: 2). Çevresini kalın bir duvarın çevrelediği yapının girişleri, kuzeydoğu köşenin doğu kısmında ve batı duvarı orta kısmında yer almaktadır. Bunlardan ilk ve orijinal olan kuzeydoğu köşedeki olup, girişi çift kanatlı bir kapı ile sağlanmaktadır. Zemindeki her iki kenardaki aşınmalara göre daha çok kişinin buradan giriş çıkış yaptığı anlaşılmıştır. Yapının dört yönünde oturma yerleri ve altında atık kanalı, oturma yerinin önünde temiz su kanalı bulunmaktadır. Temiz su kanalının suyu kuzeydoğu köşedeki mermerden oyulmuş bir rezervuar alanına toplanıp, burada doğu ve güney yönlerine olmak üzere iki yönden dağıtıldığı belirlenmiştir. Bu temiz suların tamamı en sonunda, kuzeydoğu köşedeki girişin bulunduğu yerden atık kanalına akmaktadır. Atık kanalının eğimi de temiz su kanalında olduğu gibi kuzeybatı köşeden başlamakta ve güney ile doğu yönde devam ederek güneybatı köşedeki kanalizasyona ulaşmaktadır.

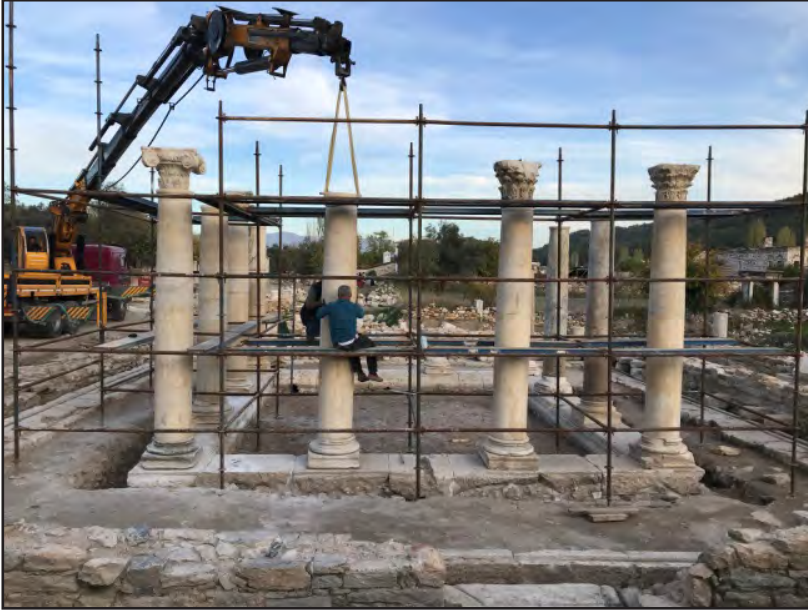
Resim 3: *Latrina* sütunlarının restorasyon çalışmaları.

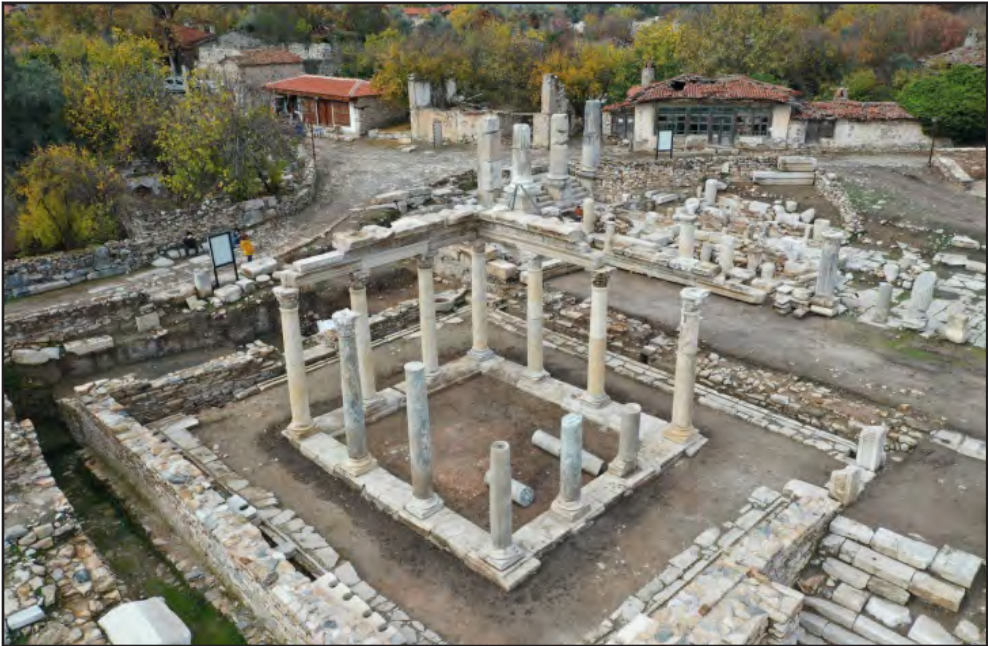
Resim 4: Çalışmalar sonrası *latrina*nın ve çevresinin havadan görünüşü.

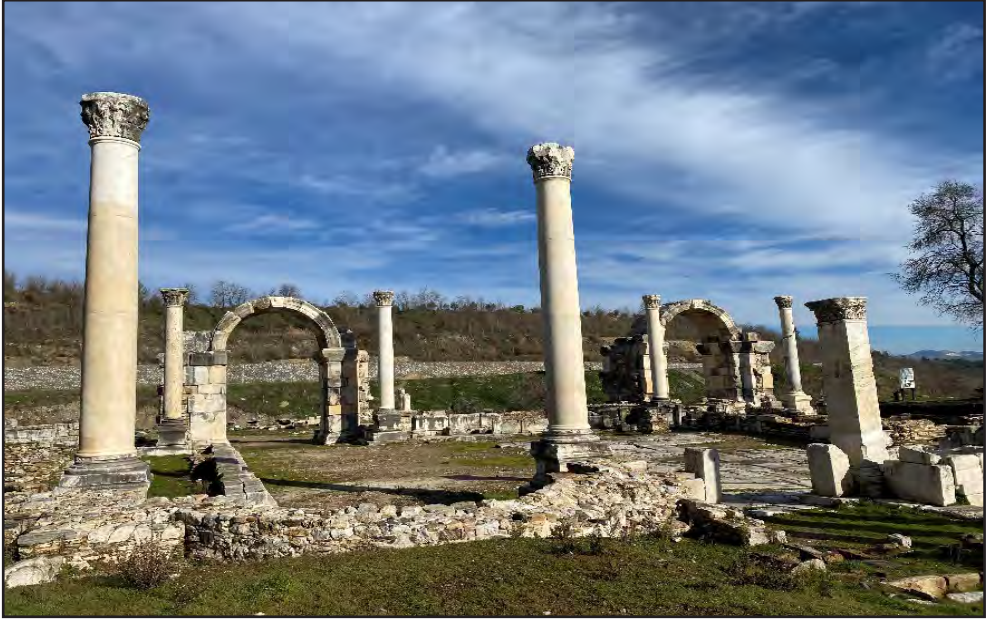
Resim 5: Kuzey Şehir Kapısı ve güneyindeki meydanda yer alan sütunların görünümü.

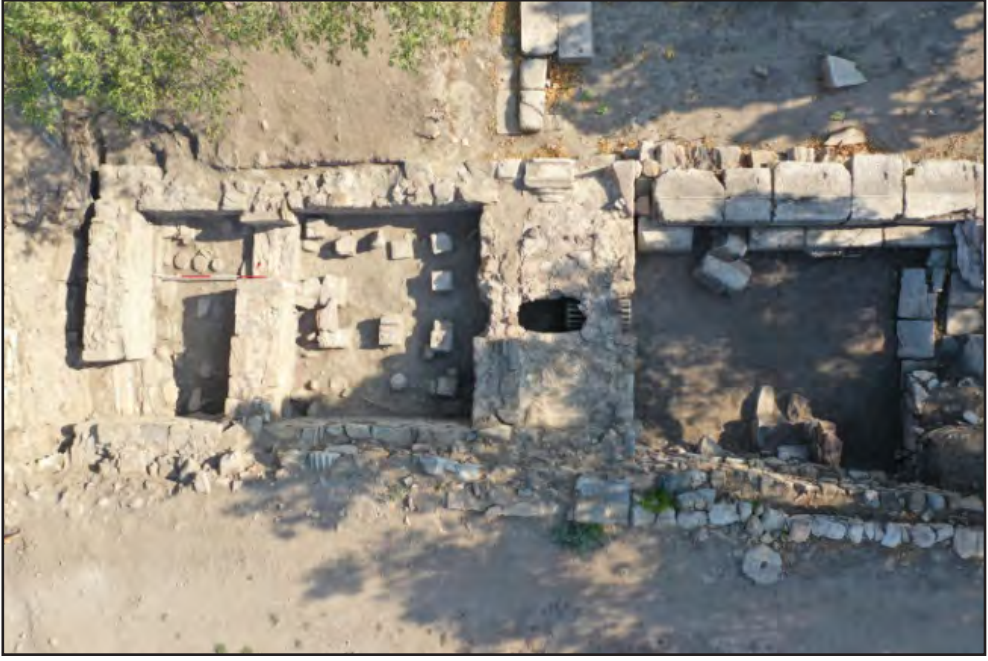
Resim 9: Çalışmalar sonrasında hamamın bölümlerinin havadan görünüşü.

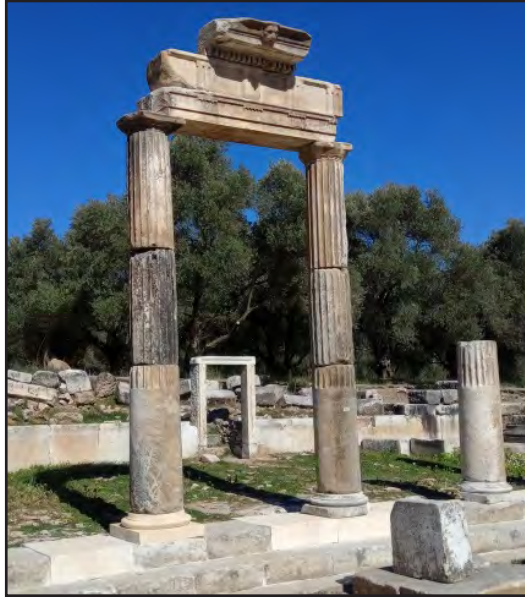
Resim 12: Lagina Kuzey *Stoa* 13 ile 14 numaralı sütunlar ve üst yapının görünümü.

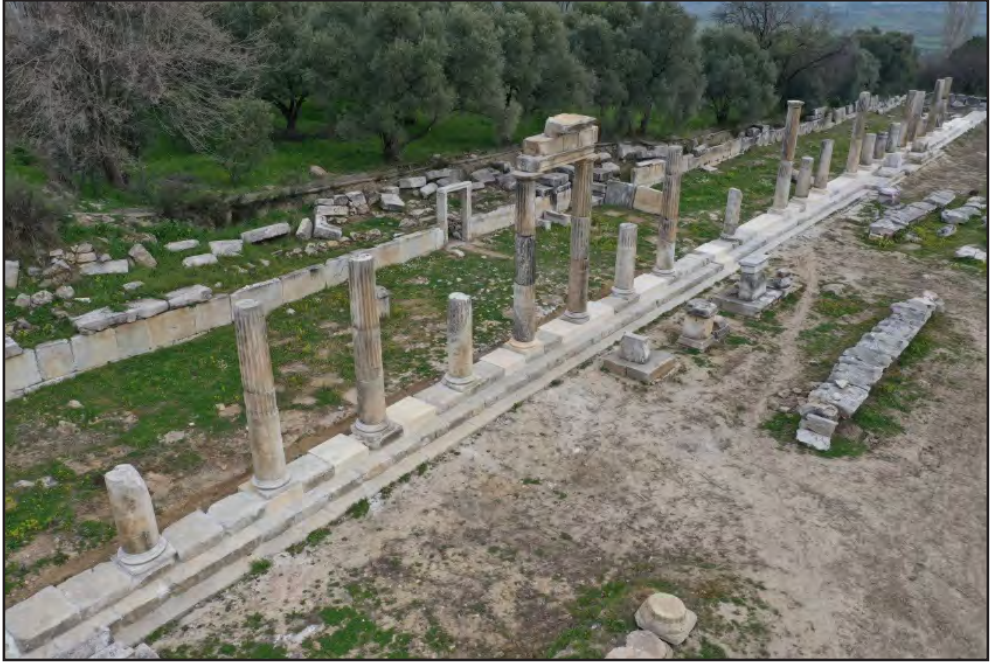
Resim 13: Çalışmalar sonrası Lagina Kuzey *Stoa*nın güneybatıdan görünümü.

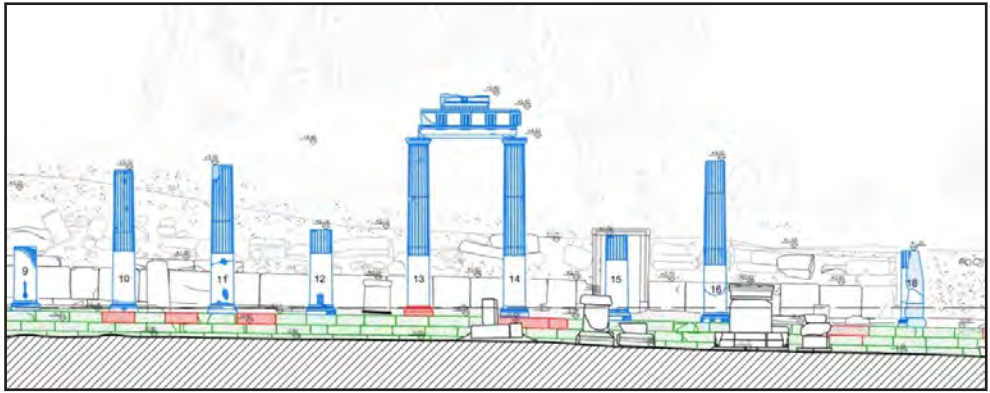
Çizim 1: Lagina Kuzey *Stoa* restorasyon projesinden cephe görünüşü.

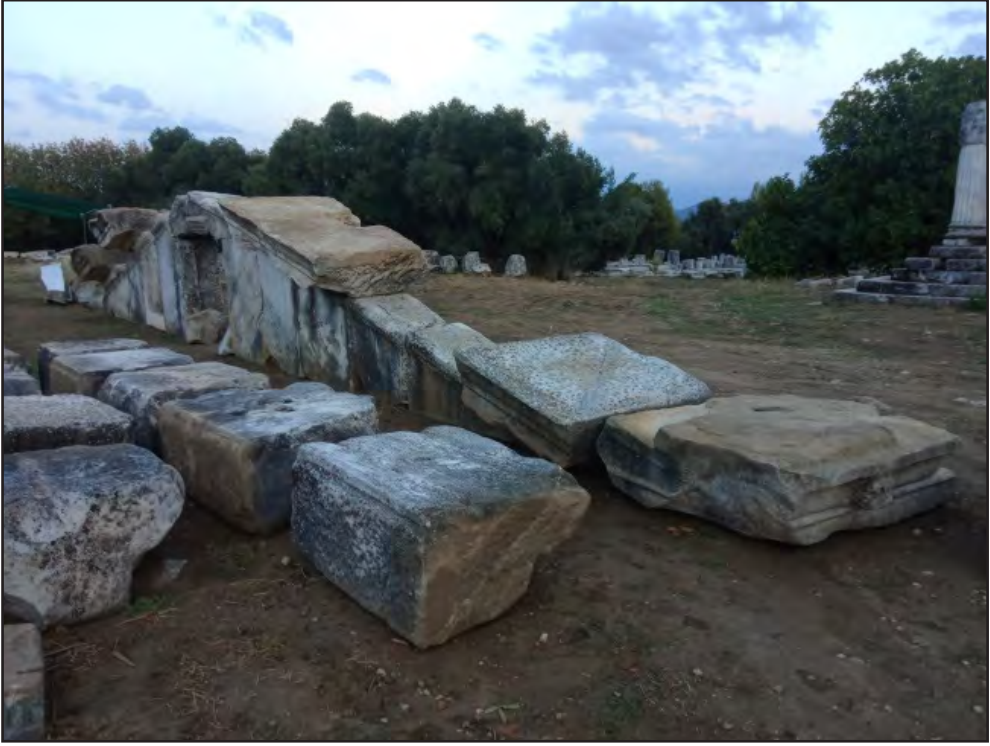
Resim 14: Çalışmalar sonrası Lagina Hekate Tapınağı kuzey alınlığının kuzeybatıdan görünümü.
