# LAGİNA VE BÖRÜKÇÜ 2009 YILI ÇALIŞMALARI

**Ahmet A. TIRPAN\***  
**Zeliha GİDER**

2009 yılı kazı çalışmaları Lagina Hekate Kutsal Alanı ile Türkiye Kömür İşletmeleri Kurumu (TKİ) Güney Ege Linyitleri İşletmesi (GELİ) Müessesesi Müdürlüğü'nün Yatağan'daki dekupaj alanlarında gerçekleştirilmiştir. Lagina çalışmaları sadece yaz dönemi için 1 Temmuz-18 Eylül günlerinde yapılmıştır. Türkiye Kömür İşletmeleri Kurumu Genel Müdürlüğü'nün GELİ dekupaj alanlarındaki yüzey araştırması ve jeofizik taraması ile kazılar sürdürülmüştür. 2009 yılında Börükçü, Beybağ, Osmanbağ, Bozukbağ ve Kumyer mevkiilerinde çalışılmıştır.

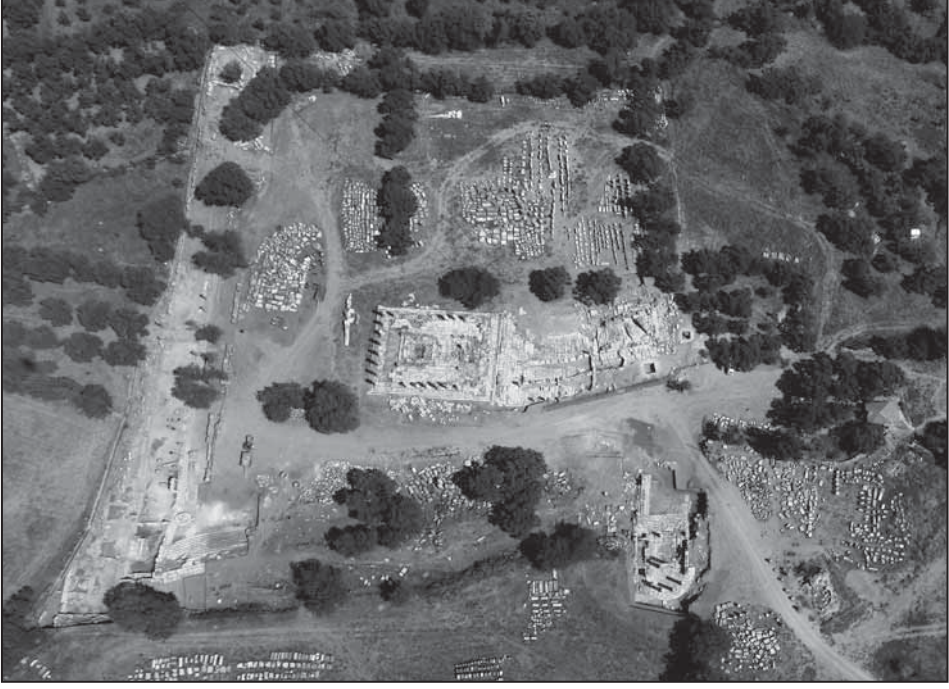
Resim 1: Lagina Hekate Kutsal Alanı.

2009 yılı kazı sezonunda Kuzey Stoa'da önceki yıllarda başlayan kazı çalışmalarına ağırlık verilmiştir. Bunun yanı sıra Batı Stoa ve *Propylon*'da kazı çalışmaları, Altar'da ise yapının oturduğu zemin etüdü için sondaj çalışmaları yapılmıştır (Resim: 1).

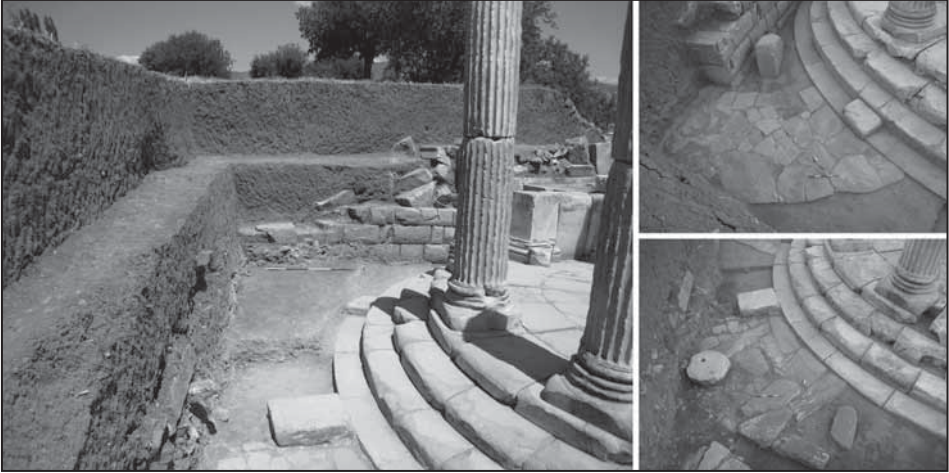
Resim 2: Propylon'da açığa çıkarılan döşeme zeminler.

Batı Stoa'nın arka duvarından itibaren *Propylon*'un batısını sınırlandıran yaklaşık 5 m. yüksekliğindeki dolgu toprak tabakasında yoğun yağışlar sonucu toprak kaymaları meydana gelmiştir. *Propylon*'un apsisli giriş kısmına doğru dolan bu topraklar temizlenerek önümüzdeki yıllarda toprak kaymalarını azaltabilmek amacı ile yapının batısında ve kuzeybatısında yer alan 5 m. yüksekliğindeki kesit iki kademe şeklinde düzeltilmiştir (Resim: 2).

*Propylon*'un apsisli giriş kısmını çevreleyen basamaklardan üçüncü basamağın bittiği seviyede, halk arasında 'molmemet taşı' olarak adlandırılan yerel taşlardan oluşan döşeme zemin açığa çıkmıştır. Önceki yıllarda güneybatıda bir kısmı görülen bu döşemenin kuzeybatıda da yer aldığı ve kavisli bir şekilde kesitin altına doğru devam ettiği anlaşılmıştır. 2,60 m. genişliğindeki döşeme güneybatıya doğru 3,45 m. devam etmektedir. Döşeme zemini oluşturan taşlar ince plâka şeklinde kesilmiş düz yüzeyli, çokgen kenarlıdır. Taşların yer yer tahribata uğradığı görülmüştür. *Propylon*'un güneybatısında yer alan ikinci döşeme zemin yine kavisli bir şekilde kesitin altına doğru devam etmektedir. 2,60 m. genişliğindeki döşemenin 2,03 m.lik kısmı açılabilmiştir.

Diğerinden farklı olarak buradaki döşemede taşlar kesilmeden blok halinde yerleştirilmiş, arada kalan boşluklar daha küçük boyutlu taşlarla kapatılmıştır (Resim: 2).

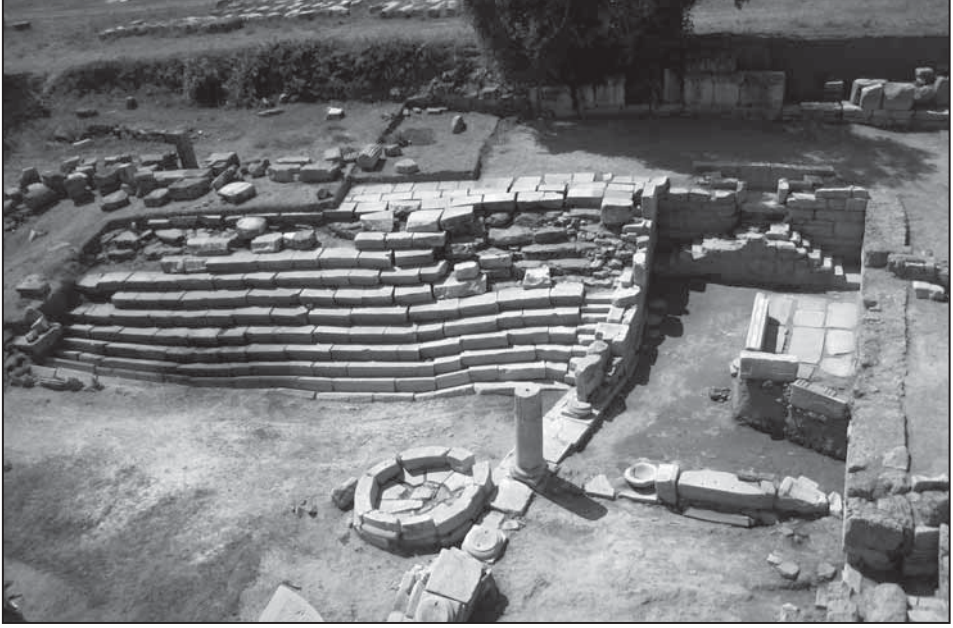
Resim 3: Batı Stoa'nın kazı sonrası durumu.

Tek nefli, tek katlı, I şekilli olan Batı Stoa'nın kuzeybatı köşesinde 2006 yılında başlayan kazı çalışmaları bu yıl da devam etmiştir.<sup>2</sup> Öncelikle bu alandaki bağ evi yıkıntısının temel kalıntıları temizlenerek bağ evinin ön tarafında yer alan Kuzey Stoa ile Batı Stoa'ya ait devşirme blokların çizimleri yapılmıştır. Yüzey temizliğinden sonra 10 x 10 m.lik bir alan belirlenerek seviye indirme çalışmalarına başlanmıştır. İlk seviyeden itibaren Batı Stoa'ya ait mimarî bloklar açığa çıkmıştır. Oturma sıralarının üstüne düşmüş şekilde tespit edilen bu blokların çizimleri yapılarak vinç yardımı ile bir üst terasta yer alan tasnif alanına taşınmıştır. Mimarî blokların kaldırılmasından sonra devam eden seviye indirme çalışmalarında oturma sıralarının tamamı açılmıştır (Resim: 3).

Kutsal alanda yaşanan depremlerin şiddeti ve etkisi, Batı Stoa'nın oturma sıralarında net bir şekilde gözlenebilmektedir. Batı Stoa'nın hemen önünden geçen fay hattının etkisi ile burada zemin yükselmiş, bunun sonucunda *euthynteria* seviyesi ile alttan iki oturma sırasının uç kısımları yukarıya doğru kalkmış, böylece oturma sıralarının başlangıcı ile uç kısmı arasında yaklaşık 45° lik bir açı oluşmuştur. *Euthynteria*ın alt kısmında yer alan temel taşları da neredeyse dik konuma gelmiştir.

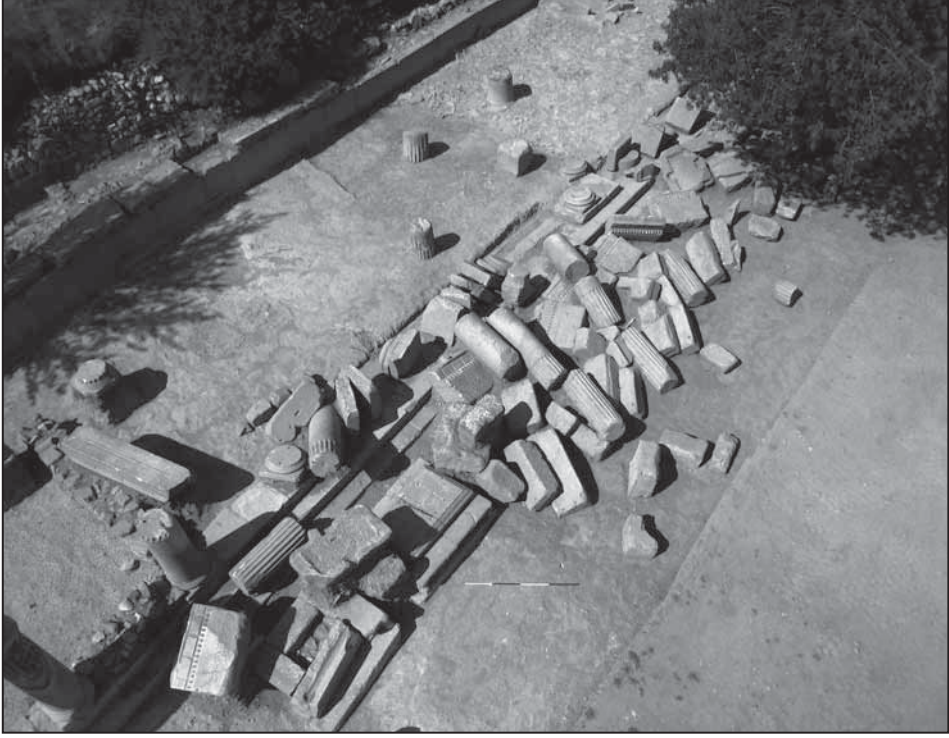
Resim 5: Kuzey Stoa'da açığa çıkarılan mimari bloklar.

Kuzey Stoa'da yapılan kazı çalışmalarında Stoa'ya ait mimarî bloklar batı tarafta depremde düştüğü şekilde tespit edilmiştir (Resim: 5). Bu bloklar gerekli belgeleme çalışmalarının ardından bulunuş sırasına göre orijinal yerlerine yerleştirilerek anastylos yapılmıştır. Üst yapı elemanları ise Stoa'nın ön tarafındaki alana orijinaline uygun şekilde tasnif edilmiştir. Mimarî blokların bir kısmında kırık tespit edilmiş, bir kısmı ise hiç bulunamamıştır.

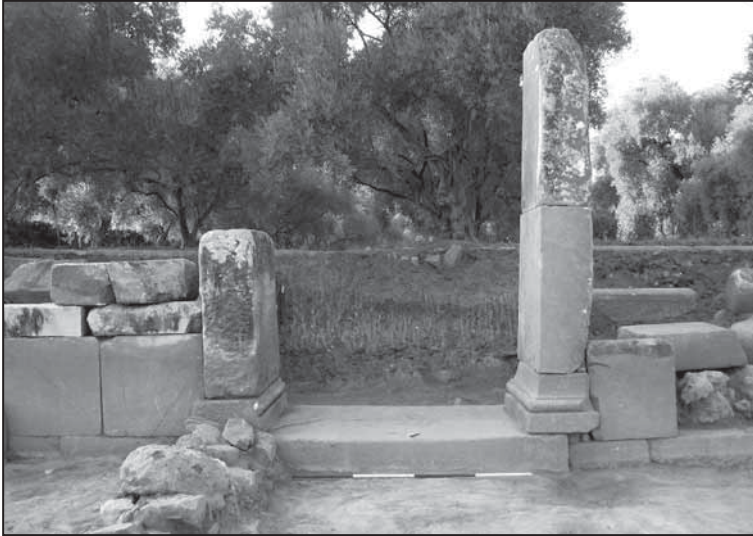
Resim 6: Koranza Kapısı.

Kazı çalışmalarında Kuzey Stoa'nın arka duvarının üzerine açılmış büyük bir giriş kapısı tespit edilmiştir. Koranza antik kenti ile kutsal alanın bağlantısını sağlayan bu girişe "Koranza Kapısı" adı verilmiştir (Resim: 6). Kuzey Stoa'nın ortasında yer alan kapı açıklığı 2,20 m. genişliğinde, 1,47 m. derinliğindedir. Kapının eşik kısmı ile her iki yanında yer alan söve kaideleri *in situ* tespit edilmiş, söve blokları ise girişe yıkılmış şekilde açığa çıkmıştır. Girişin kuzeydoğu kısmına ait iki söve bloğu, güneybatı kısmına ait tek söve bloğu bulunmuş ve yerlerine yerleştirilmiştir. Söve kaidesi ile birlikte 3,55 m.yi bulan kapı yüksekliği, Koranza Kapısı'nın görkemini gözler önüne sermektedir. Kapının kuzeydoğu söve kaidesi ile her iki söve bloğunun iççilikleri tamamlanmış iken güneybatıdaki söve kaidesinin dar yüzleri ile söve bloğu işlenmeden kullanılmıştır.

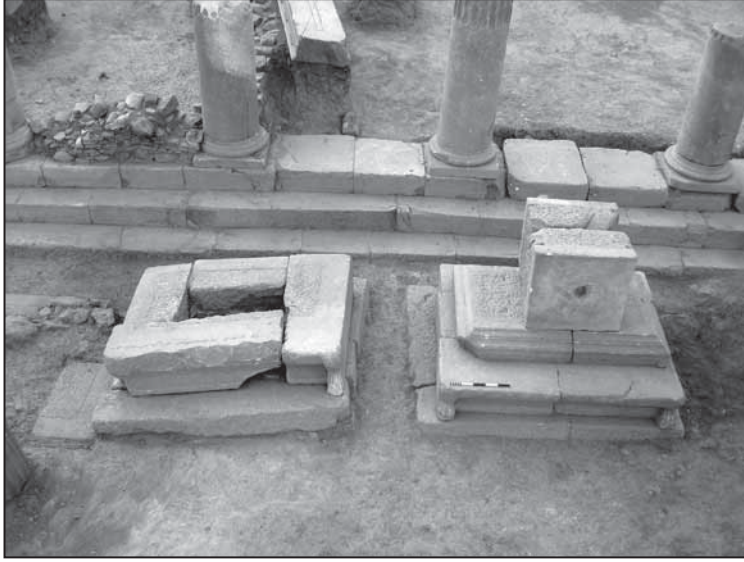
Resim 9: 2 ve 3 Numaralı anıtsal heykel kaideleri.

En sađlam durumda olan 3 numaralı heykel kaidesinde platformun stnde yer alan

toikhobab bloğu *in situ* tespit edilmiştir. Toikhobabın üstünde orthostat sırası bulunmaktadır. Orthostat bloklarından sadece ikisi mevcut olup bunlardan biri heykel kaidesinin hemen doğusuna düşmüş şekilde, diğeri ise kaidenin yaklaşık 2 m. güneydoğusunda bulunmuş ve *anathyrosis*lere göre yerlerine konmuştur (Resim: 9). Kazı çalışmalarında bulunan anıtsal heykel kaidelerine ait mimarî bloklardan hareketle bu orthostat bloklarının üzerine orthostat tacı gelmektedir. Heykeller ise bu taç bloğu üzerinde yükselmektedir.

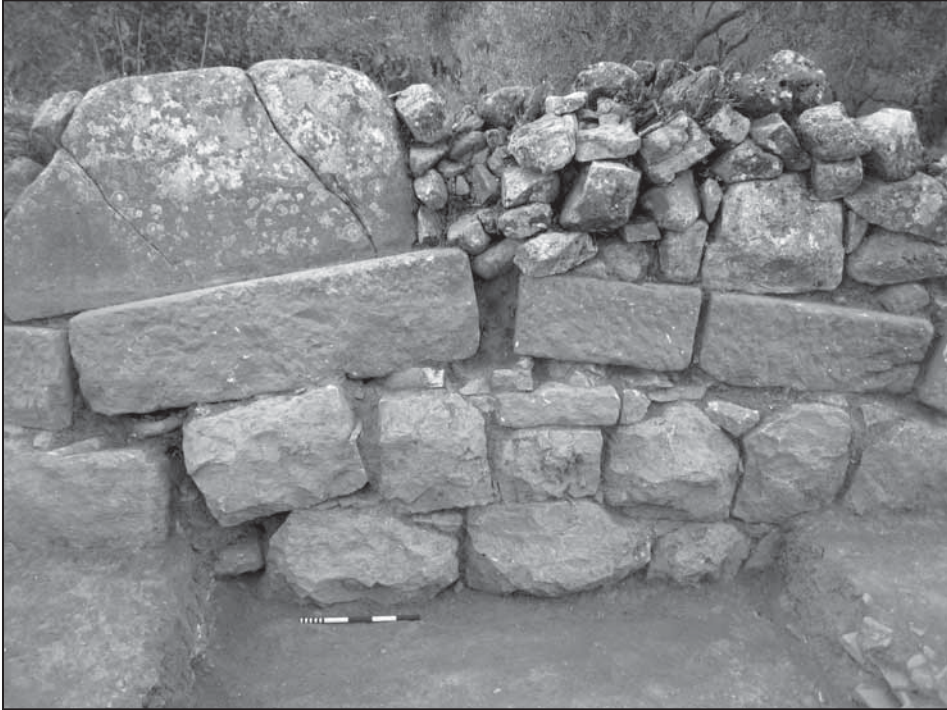
Resim 10: Kuzey Stoa'nın arka duvarı ile altta M.Ö. 4. yy.a tarihlenen *peribolos* duvarı.

Kuzeydoğu köşesinde yapılan kazı çalışmalarında Kuzey Stoa'nın arka duvarının erken dönem *peribolos* duvarı üzerine inşa edildiği tespit edilmiştir (Resim: 10). Kutsal alanın kuzeydoğu dış köşesinde açıkta olan bu duvar batıya doğru devam etmektedir. Stoa'nın arka duvarının altında sadece iki sıra taş örgüsü korunabilmiştir. M.Ö. 4. yy.a tarihlenen bu duvar, stoaların inşasından önce kutsal alanın *peribolos* duvarı olarak kullanım görmüştür.

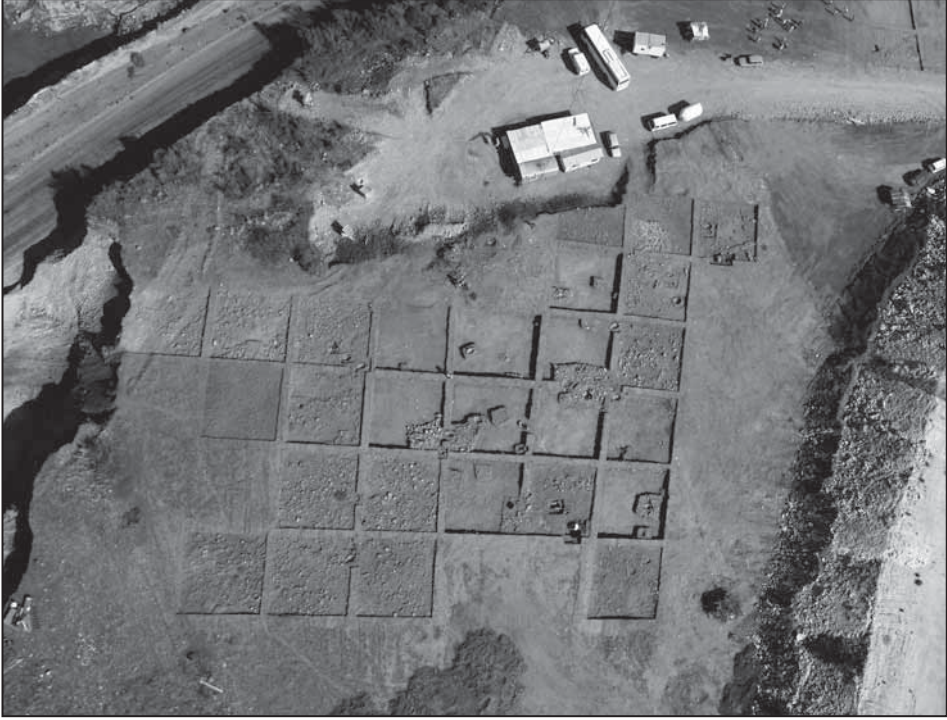
Resim 13: Kuyyer Mevkii Eski Tun Çađı nekropol alanı.

Dekapaj alanının ortasında ada şeklinde korunan Kumyer Mevkii'nde 99 adet mezarın kazısı yapılmıştır (Resim: 13). Bu mezarların büyük çoğunluğunu *pithos* tipi mezarlar oluşturmakta iken, az sayıda çömlek mezar da açığa çıkmıştır. Mezarların yüzeye çok yakın olması ve arazinin yakın zamana kadar tarım alanı olarak kullanılması nedeniyle *pithos*larda, iskeletlerde ve buluntularda yoğun tahribat görülmektedir. *Pithos*ların yerleştiriliş şeklinde tam bir yön birliği olmasa da, genel olarak ağızları doğuya bakar şekilde, yan yatırılmıştır. Lagina çevresinde 1976 yılında Prof. Dr. Yusuf Boysal tarafından kazısı yapılan Yarbaşı örneklerinde olduğu gibi bu mezarların da ağızları ince bir plâka taş ile kapatılmıştır.<sup>12</sup> *Pithos*ların ağız, gövde ve kaide profilleri çeşitlilik göstermektedir.

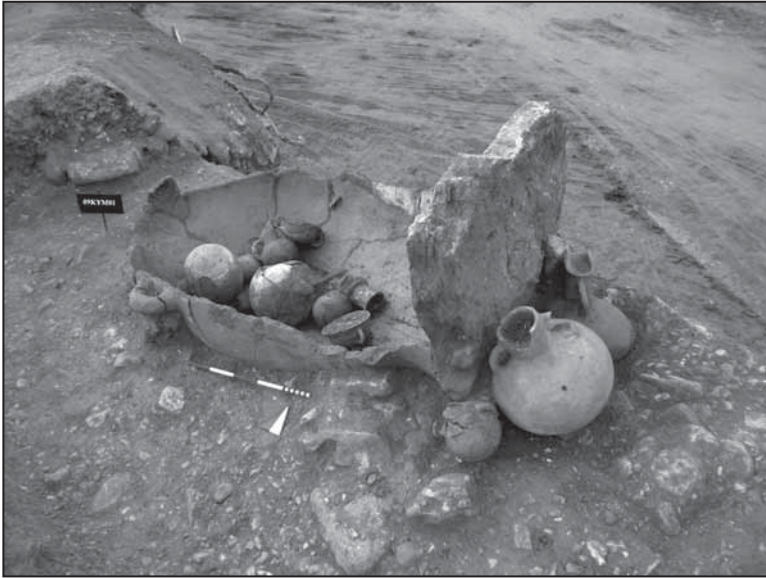
Resim 14: Pithos Tipi mezar ve buluntuların durumu.

Mezarlarda açığa çıkan iskeletlere bakıldığında yetişkinlerin ve çocukların aynı alanda gömüldüğü görülmektedir. Bazı alanlarda bir büyük ve bir küçük *pithos* yan yana yerleştirilmiştir. Bu mezarların yan yana olması, bir aile mezarlığı olabileceği düşüncesini doğrulamaktadır. Mezarlarda hem tekli gömü hem de çoklu gömü yapıldığı görülmektedir. Çoklu gömülerde bir önceki gömüye ait iskeletler bir kenara toplanarak yeni gömüye yer açılmıştır. Gömüler genelde *hocker* pozisyonunda tespit edilmiştir. Ancak bazı örneklerde, başı mezarın ağız kısmına gelecek şekilde sırt üstü yatırılmış, dizleri yukarıya doğru çekilmiştir.

Mezar hediyelerine baktığımızda bu hediyelerin hem mezar içine hem de mezar dışına bırakıldığı görülmektedir (Resim: 14). Mezar dışında bulunan hediyelerin özellikle *pithos*ların ağız kısmında yoğunlaştığı tespit edilmiştir. Bu kaplar form açısından oldukça çeşitlilik göstermektedir (Resim: 15). Bunlar arasında gaga ağızlı testi, üç ayaklı çömlek, çanak, fincan, maşrapa, yüksek gövdeli çanak, kupa ve amphora gibi buluntular oldukça yoğundur. Pişmiş toprak kaplar dışında bir adet taş kykladik idol ile pişmiş toprak mühür, topuz başları, çekiç, farklı boyutlarda ağırşaklar, bronz saç süsleri, bronz ve altın bileklikler önemli buluntu grubunu oluşturmaktadır (Resim: 16).
